ЗВІТ
про результати відвідування
Київського районного суду міста Харкова

12.07.2024

Суд розташований за адресою: 61168, Харківська область, місто Харків, вулиця Валентинівська, будинок 7Б.

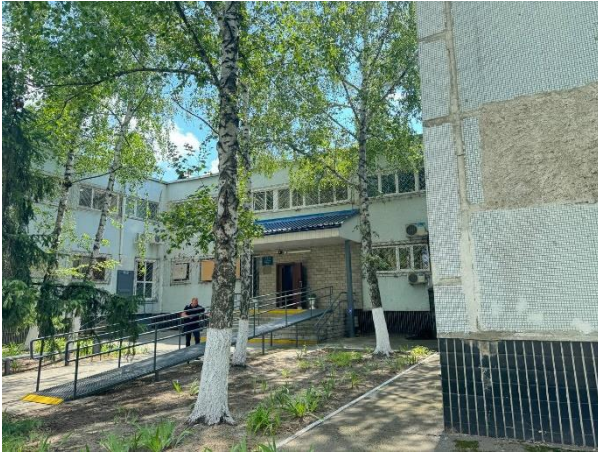
Фото 1

Суд розміщений у власній двоповерховій будівлі (фото № 1 Додатку).

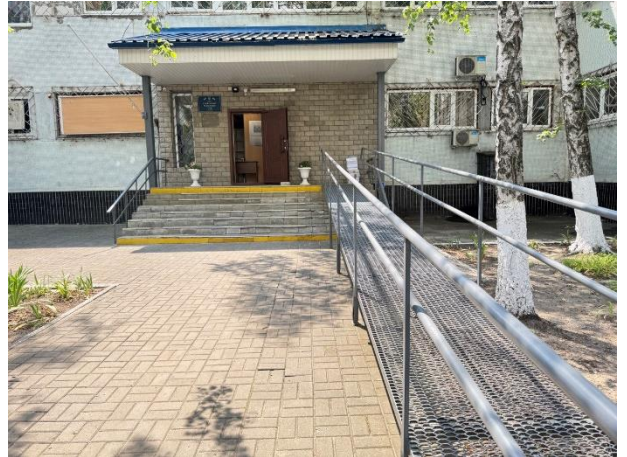
Фото 2

Біля входу до приміщення суду знаходиться пандус (фото № 2 Додатку). Біля входу у вестибюль розміщена табличка з найменуванням суду. Безпеку у приміщенні Суду забезпечують працівники Державної судової охорони, у вестибюльному приміщенні знаходиться пропускний пункт, суд забезпечений камерами схову речей, також на території Суду наявна система відеоспостереження. У приміщенні Суду на першому поверсі є зала очікування (фото № 3 Додатку), де наявні лавки, столи, інформаційні стенди з довідковою інформацією, зразками заяв та платіжними реквізитами суду. Також з'ясовано, що в суді є медична аптечка для надання домедичної допомоги.

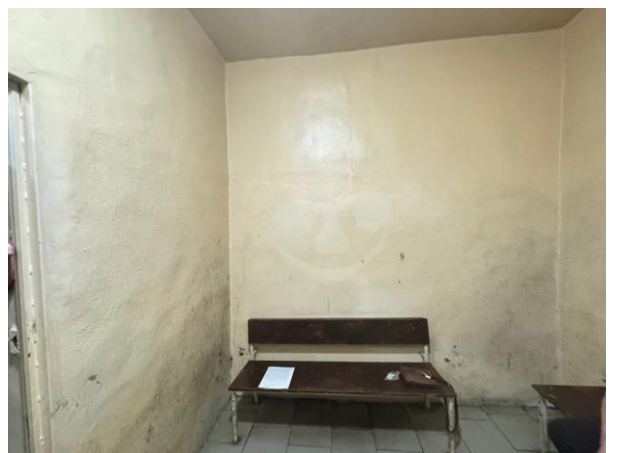
Фото 6

Встановлено, що в приміщенні суду наявні дві камери для перебування підсудних. Площа камери №1 – 13,5 м² (фото № 6 Додатку), камери № 2 – 3,36 м² (фото № 7 Додатку). Стіни бетонні фарбовані, підлога укладена кахлем. В конвойному приміщенні наявна приливно-витяжна вентиляція, в камерах ведеться відеоспостереження. У приміщеннях камер для тримання підсудних (засуджених) розміщено лави, які закріплені до підлоги. Двері камер металеві, зачиняються на замок та мають оглядове віконце. В конвойному приміщенні також є бутиль з водою з одноразовим посудом та медична аптечка. Також наявний спеціальний санвузол для підсудних (засуджених), який знаходиться у приміщенні конвою.

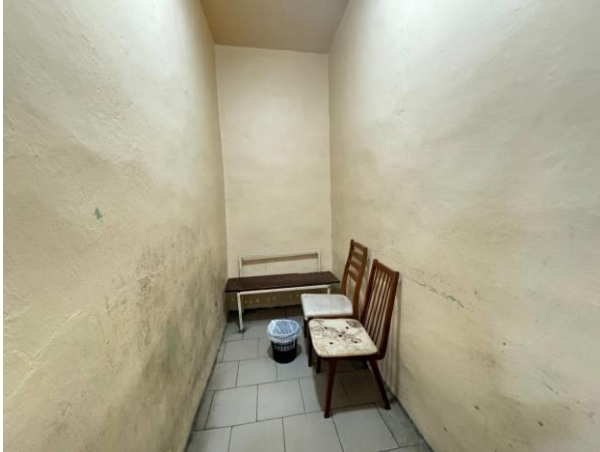
Φοτο 7

4. У порушення пункту 6.5.2 Інструкції у приміщенні камері №2 знаходяться дерев'яні стільці та урна, які не закріплені до підлоги (фото № 7 Додатку).

5. У порушення вимог пункту 6.5.2 Державних будівельних норм України, В.2.2-26:2010 «Будинки і споруди. Суди», пункту 10 Інструкції, на 23 зали судових засідань для розгляду кримінальних справ передбачено лише 2 камери для підсудних (засуджених), що унеможлиблює роздільне розміщення чоловіків і жінок, дорослих та неповнолітніх, інших осіб під час перебування у Суді. Також площа камери № 2 не відповідає вимогам Державних будівельних норм та становить менше 4 м² на одну особу (фото № 7 Додатку).

1. забезпечити приміщення суду ізольованими маршрутами переміщення підсудних (затриманих) від камер до всіх зал судових засідань для розгляду кримінальних справ, та обладнати кнопками звукової сигналізації;
2. забезпечити приміщення варті металевією шафою, що замикається на замок, для зберігання навісних замків, ключів від камери, спеціальних засобів та службових документів;
3. обладнати бокс для заїзду спеціального автотранспорту варті та посадки (висадки) обвинувачених (підсудних) до приміщення Суду;
4. усунути наявність у приміщенні камер для утримання підсудних, предметів які не скріплені з підлогою та стінами;
5. опрацювати питання щодо збільшення кількості та площі камер для підсудних (засуджених), відповідно вимог пункту 6.5.2 ДБН «Суди»;
6. опрацювати питання щодо обладнання кімнати для роботи адвоката з підсудними (засудженими) відповідно до вимог пункту 6.5.2 ДБН «Суди».

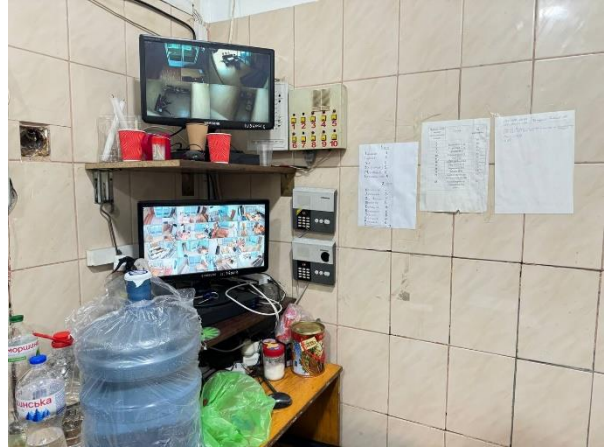
Φοτο 8

Приміщення для особового складу варту у переважній більшості відповідає вимогам пункту 12 Інструкції з організації конвоювання та тримання в судах підсудних (засуджених) за вимогою судів, затвердженого спільним наказом Міністерства внутрішніх справ України, Міністерства юстиції України, Верховного Суду України, Вищого спеціалізованого суду України з розгляду цивільних і кримінальних справ, Державної судової адміністрації України, Генеральної прокуратури України від 26.05.2015 № 613/785/5/30/29/67/68 (далі – Інструкція). Зокрема, є приміщення для розміщення особового складу варту, де є стіл, стільці, вішалки для верхнього одягу, монітори із відеоспостереженням (фото № 8 Додатку).

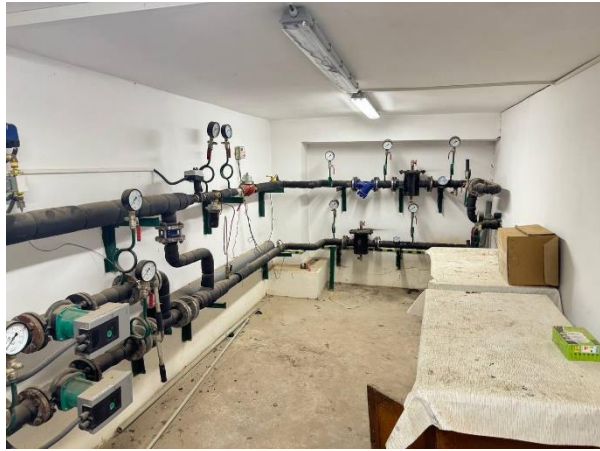
Φοτο 9

В підвальному приміщенні Суду знаходиться приміщення укриття, в якому можуть перебувати відвідувачі на випадок надзвичайних ситуацій (фото № 9 Додатку).

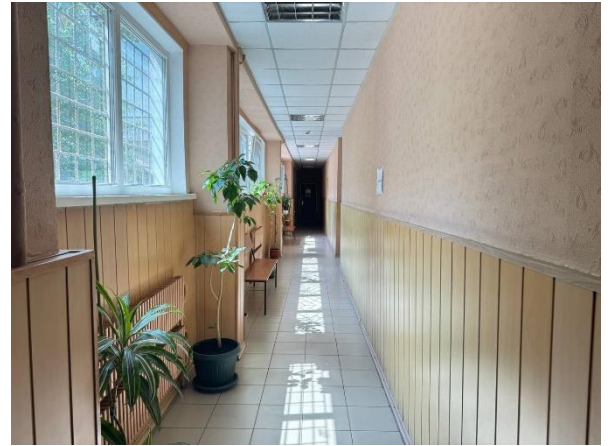
Φοτο 10

1. У порушення вимог пункту 7.1.9 Державних будівельних норм «Суди» (далі – Державні будівельні норми) і пункту 13 Інструкції ізольований маршрут на сходових клітках, коридори, якими здійснюється конвоювання обвинувачених (підсудних), засуджених, не обладнані кнопками звукової сигналізації (фото № 10 Додатку). Окрім цього, конвоювання обвинувачених

(підсудних), засуджених від камери до зали судових засідань проходить загальними коридорами, маршрут пролягає через загальний вхід у супроводі особового складу варті;

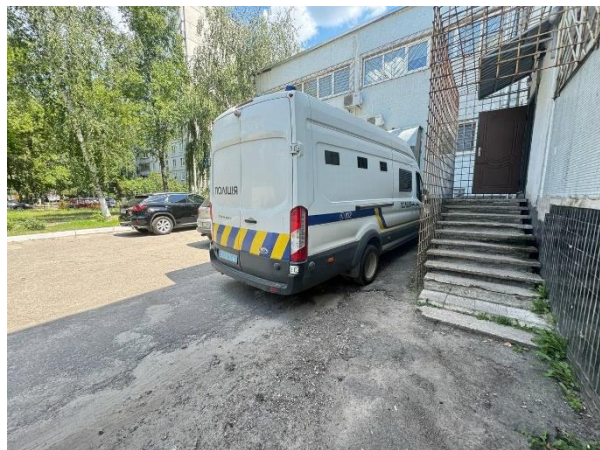
Φοτο 11

3. У порушення вимог пункту 5.11 ДБН «Суди» та пункту 14 Інструкції не обладнано бокс для заїзду спеціального автотранспорту варті та посадки (висадки) обвинувачених (підсудних), засуджених або огорожена стоянка для спеціального автотранспорту варті біля зовнішнього спеціального входу (фото № 11 Додатку). Таким чином, порушується принцип ізоляваності конвоювання, в результаті чого, такі обставини можуть призвести до виникнення надзвичайних подій, що в свою чергу є порушенням права на забезпечення безпеки в суді.
