**Омбудсман України**  
**Ombudsman of Ukraine**

**ЗВІТ**  
**про результати відвідування**  
**Баглійський районний суд м. Дніпродзержинська**  
**08.11.2023**

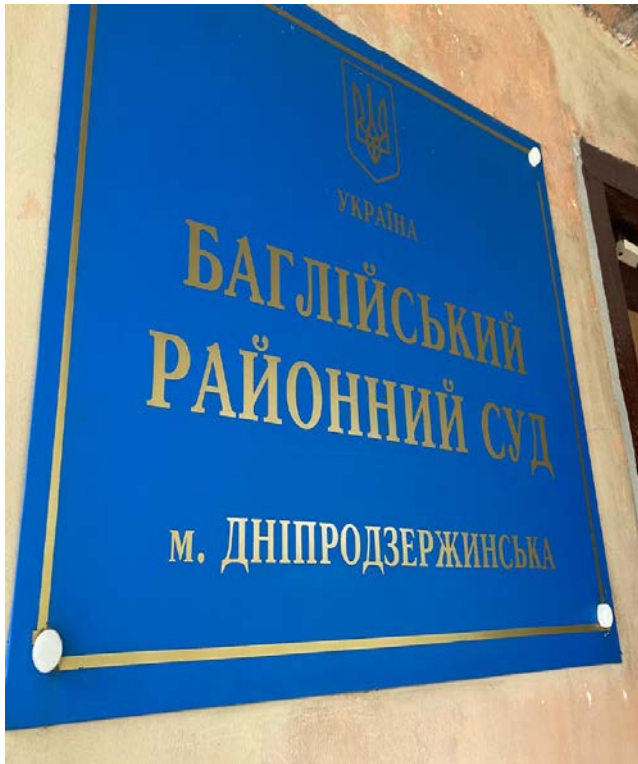
Фото 1

На вході до будівлі суду наявна табличка із назвою суду (фото 1).

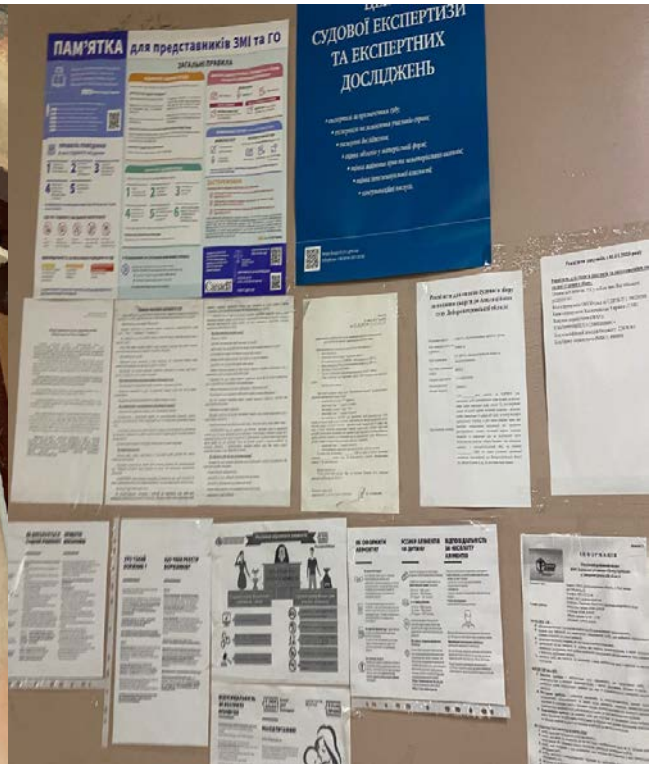
Фото 2

У приміщенні суду встановлено інформаційні стенди з наявною інформацією про графік прийому громадян, телефони гарячих ліній Державної судової адміністрації України, надання безоплатної правової допомоги, правила та обов'язки учасників судових процесів, тощо (фото 2).

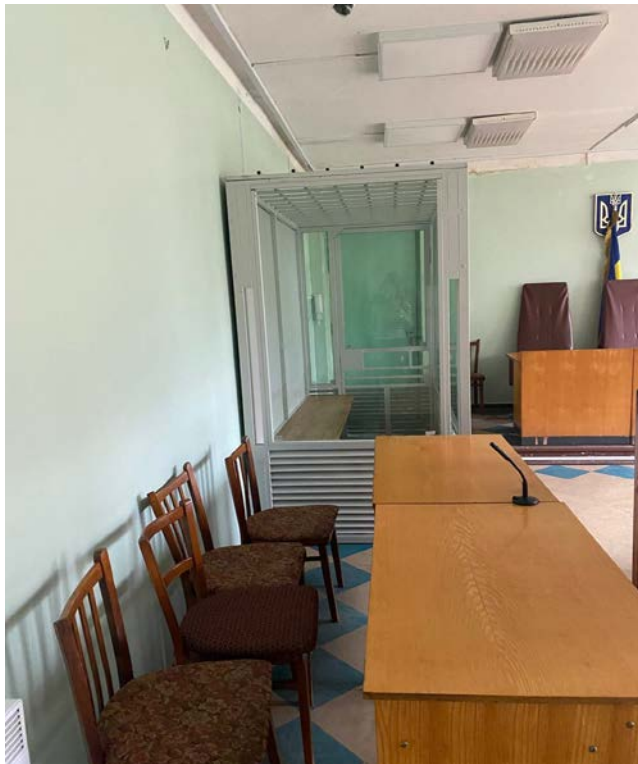
Фото 3

Зали судових засідань для розгляду кримінальних справ облаштовано стаціонарною кабіною для розміщення підсудних (засуджених) з органічного скла (фото 3).

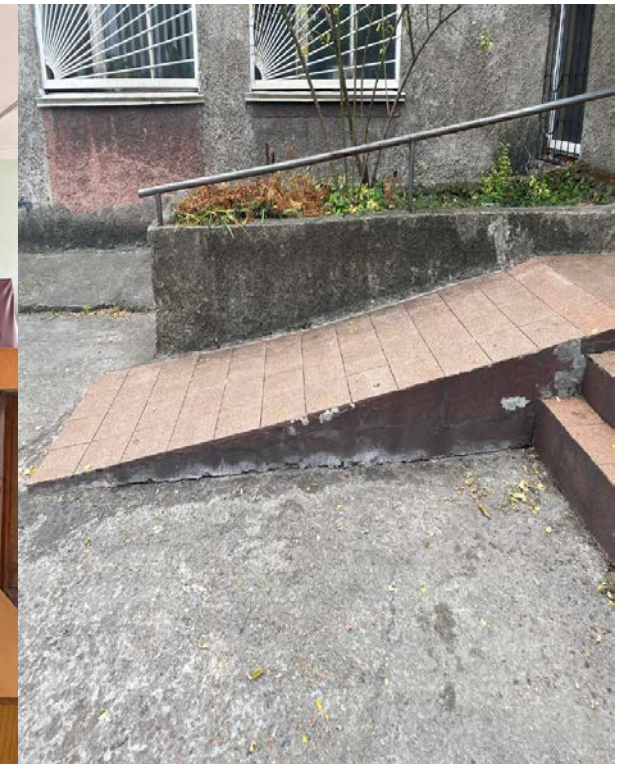
Фото 4

Центральний вхід до суду обладнано пандусом та кнопкою виклику персоналу (фото 4, 5).

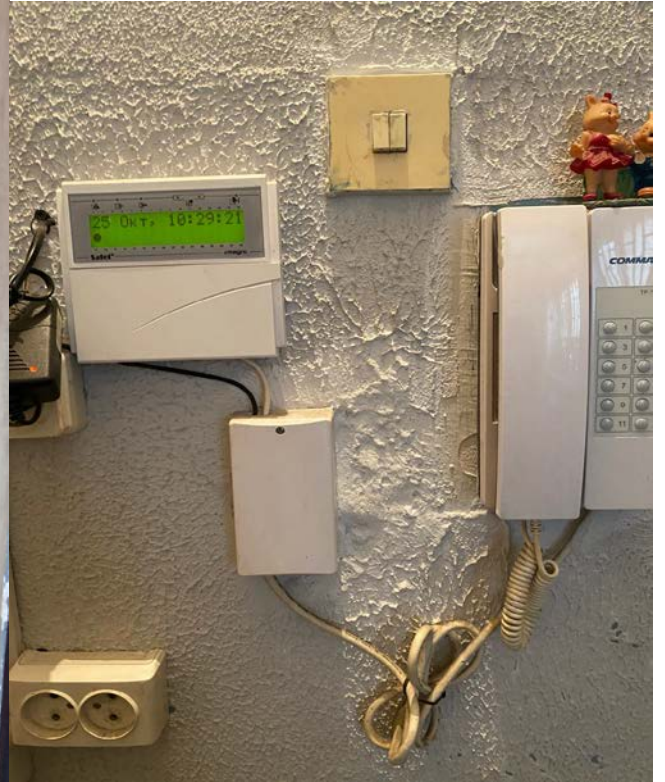
Фото 6

Суд обладнано автоматичною пожежною сигналізацією, системою засобів зв'язку та сигналізації про небезпеку (фото 6). Також встановлено систему відеонагляду.

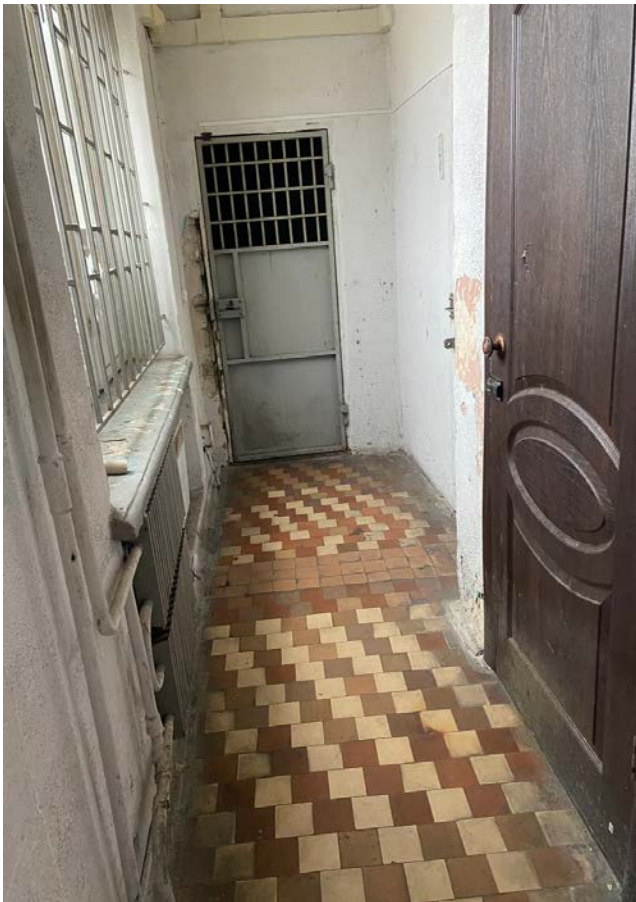
Фото 7

Вікна вартового приміщення та залу судового засідання для розгляду кримінальних справ обладнано ґратами (фото 7). Для безпеки підсудних (засуджених) та відвідувачів суду у приміщенні варті облаштовано окремий санітарний вузол для підсудних (засуджених) (фото 8).

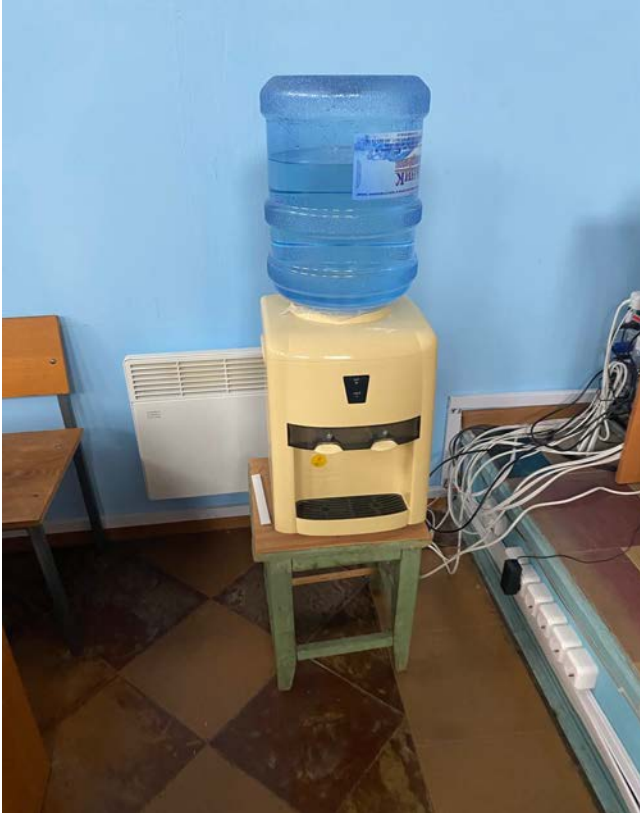
Φοτο 9

В суді забезпечено доступ підсудних (засуджених) до чистої питної води як у камерах, так і у залі судового засідання для розгляду кримінальних справ (фото 9).

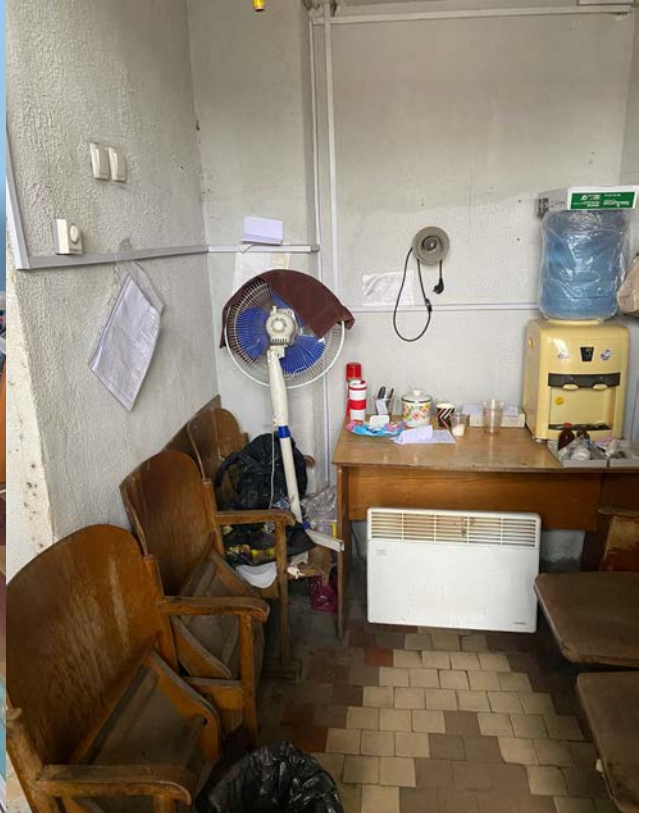
Φοτο 10

3. Приміщення для конвою обладнано з порушенням вимог п. 6.5.3 ДБН. Зокрема, площа приміщення не відповідає нормі у 12 м<sup>2</sup>, відсутні оглядове віконце на вхідних дверях приміщення, металева шафа для зберігання навісних замків, ключів від камер, спеціальних засобів та службових документів (фото 10).

1. Опрацювати питання щодо збільшення кількості та розміру камер у приміщенні суду до 4 м<sup>2</sup> відповідно до вимог пункту 6.5.2 ДБН;
2. Обладнати приміщення для конвою відповідно до пункту 6.5.3 ДБН;
3. Облаштувати будівлю суду кімнатою для роботи адвоката з підсудними;
4. Обладнати будівлю суду санвузлом для маломобільних груп населення;
5. Забезпечити доступ підсудних (засуджених) до залів судового засідання для розгляду кримінальних справ, що розташовані на другому поверсі;
6. Забезпечити наявність ізолюваного маршруту конвоювання підсудних (засуджених) від конвойного приміщення до всіх залів судових засідань для розгляду кримінальних справ;
6. Обладнати повністю ізолювану стоянку для спеціального автотранспорту варті;
7. Облаштувати у будівлі суду найпростіше укриття;
8. Дотримуватися у суді правил пожежної безпеки.

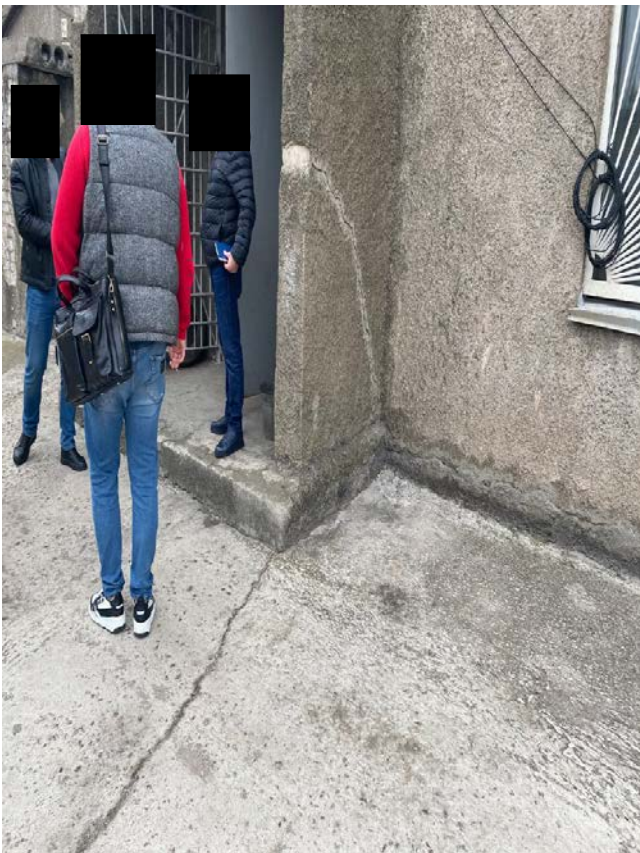
Φοτο 11

7. Для доставки обвинувачених та засуджених осіб до приміщення суду використовується окремий вхід (фото 11). Відповідно до п. 14 Інструкції з організації конвоювання та тримання в судах підсудних (засуджених) за вимогою судів, затвердженої спільним наказом Міністерства внутрішніх справ України, Міністерства юстиції України, Верховного Суду України, Вищого спеціалізованого суду України з розгляду цивільних і кримінальних справ, Державної судової адміністрації України, Генеральної прокуратури України від 26.05.2015 № 613/785/5/30/29/67/68 (далі – Інструкція) заїзд конвойного автомобіля для посадки (висадки) підсудних (засуджених) здійснюється через внутрішній двір, який обладнано огорожею. Проте, зазначена стоянка не може

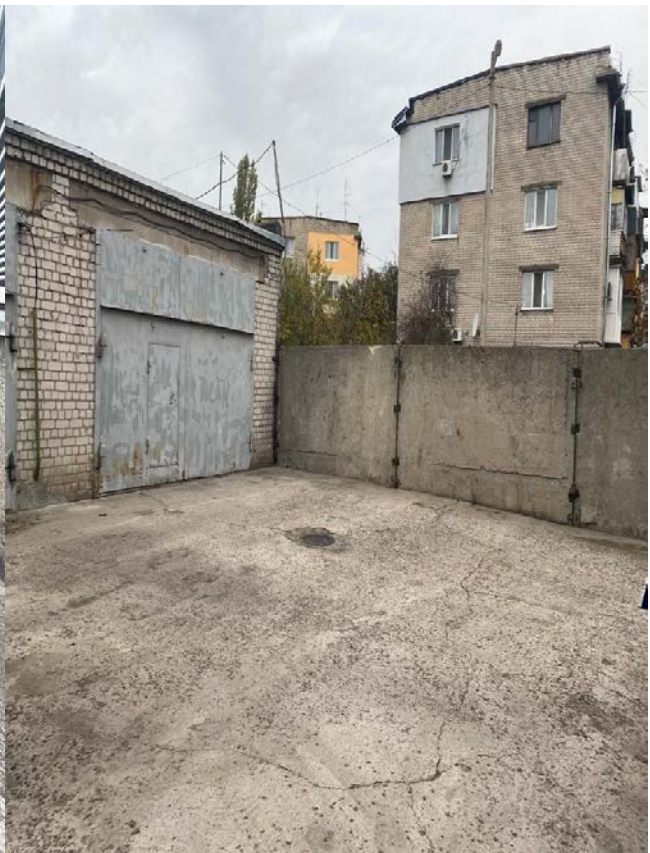
Φοτο 12

вважатися належним чином огорожена через розташування на її території інших об'єктів нерухомості (гаражів) (фото 12).

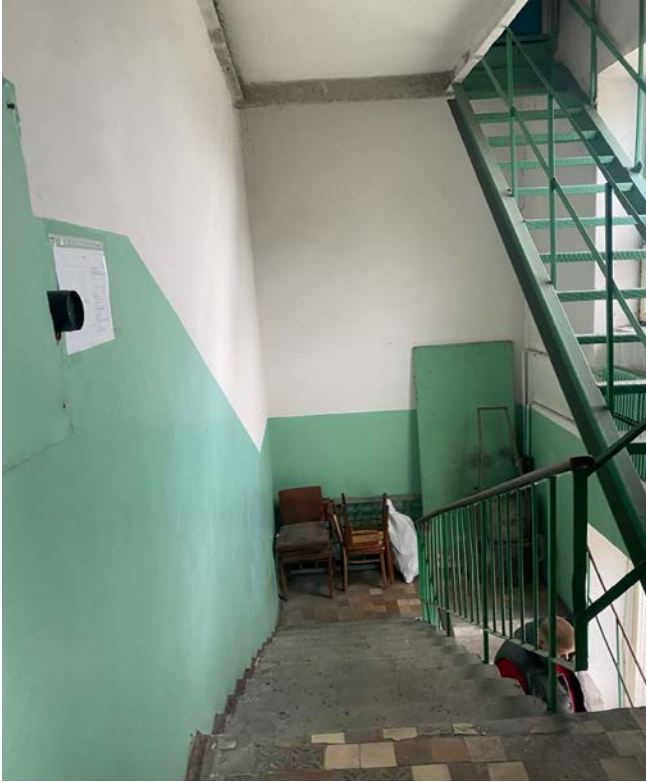
Φοτο 13

8. У відповідності до вимог п. 13 Інструкції в приміщенні суду забезпечено ізолюваний маршрут конвоювання підсудних (засуджених) від службового входу суду до двох залів судових засідань для розгляду кримінальних справ. (фото 13). Проте ізолюваний маршрут конвоювання підсудних (засуджених) до інших залів судових засідань для розгляду кримінальних справ відсутній.
