**Омбудсман України**  
**Ombudsman of Ukraine**

## **ЗВІТ**

**про результати відвідування**  
**Ріпкинського районного суду Чернігівської області**  
**02.12.2024**

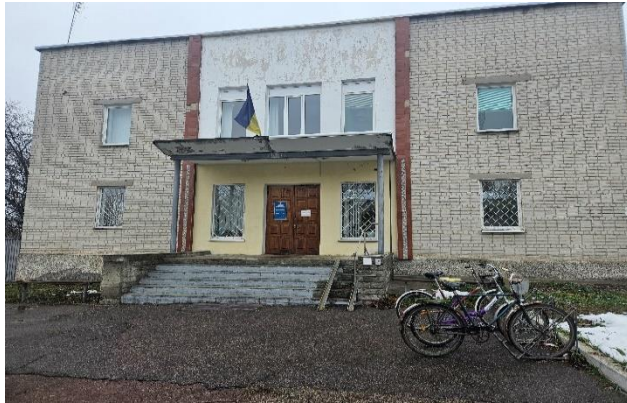
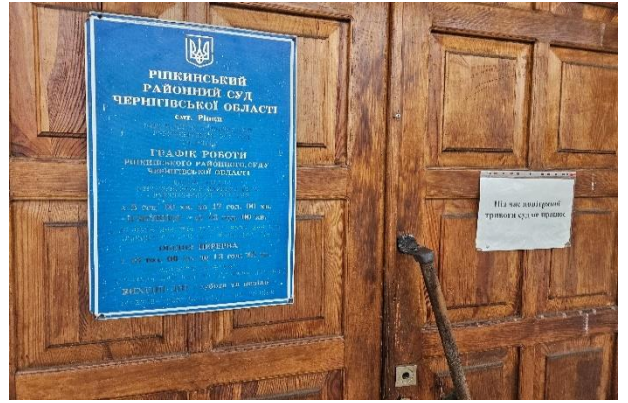
На фасаді будівлі розміщені вивіски із зазначенням повної назви суду та графіком роботи, вся інформація продубльована шрифтом Брайля. Вхід до будівлі облаштовано кнопкою виклику відповідального працівника суду для маломобільних груп населення (фото 1,2).

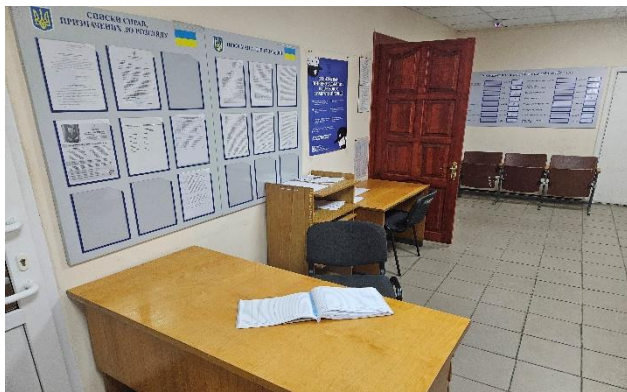
Фото 3

Інформаційні стенди встановлені у коридорах першого поверху, також там облаштовані місця для роботи відвідувачів з документами та шафи для зберігання речей (фото 3).

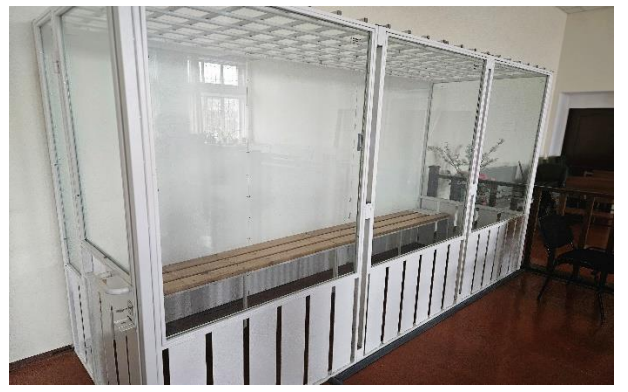
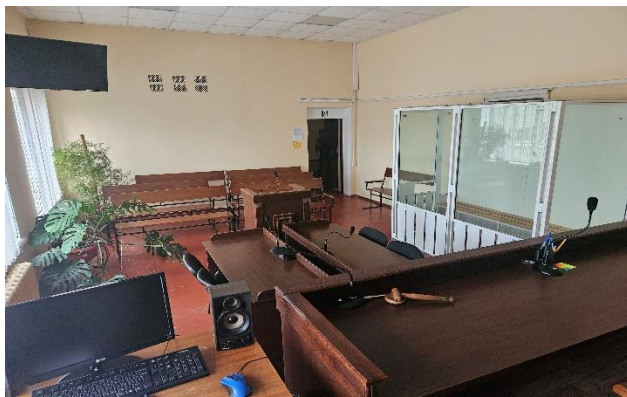
Для здійснення правосуддя в суді функціонують дві зали судових засідань, які призначені для розгляду кримінальних справ, кожному з них облаштовано кабіною для обвинувачених (підсудних) та засуджених із металу та спеціального

захисного скла, технічними засобами та програмним забезпеченням для фіксування судового процесу та проведення судових засідань (процесуальних дій) у режимі відеоконференцзв'язку (фото 4,5).

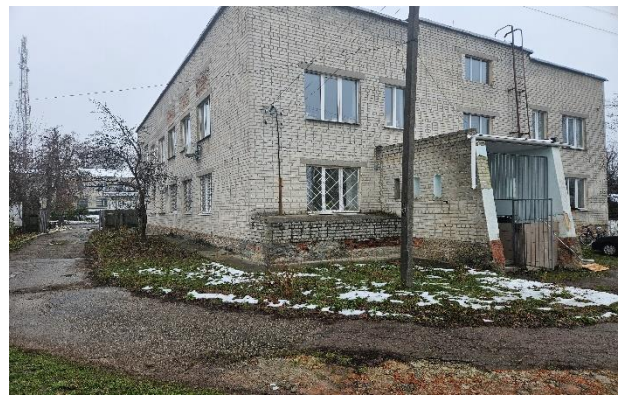
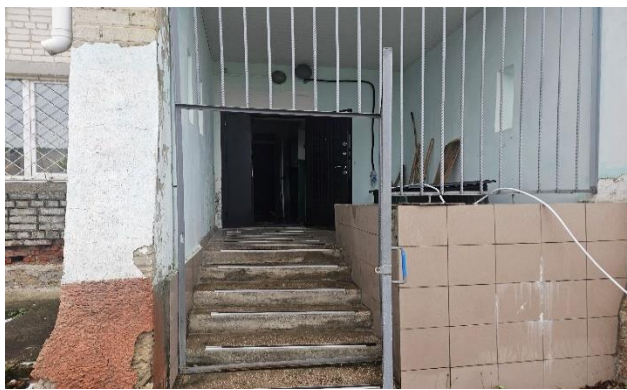
4. У порушення пункту 5.11 ДБН В.2.2-26:2010 та пункту 14 Інструкції не обладнано бокс для заїзду спеціального автотранспорту варту та посадки (висадки) обвинувачених (підсудних), засуджених або огорожену стоянку для спеціального автотранспорту варту біля зовнішнього спеціального входу.

Посадка (висадка) обвинувачених (підсудних), засуджених проводиться зі зворотної сторони будівлі суду (фото 6,7).

3. Забезпечити обладнання боксу для заїзду спеціального автотранспорту варті та посадки (висадки) обвинувачених (підсудних), засуджених або

огороженої стоянки для спеціального автотранспорту варти біля зовнішнього спеціального входу.

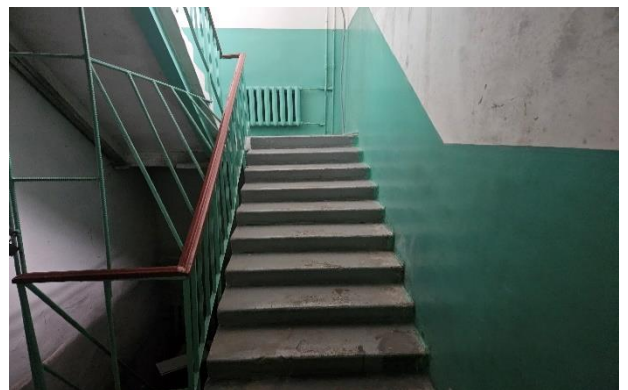
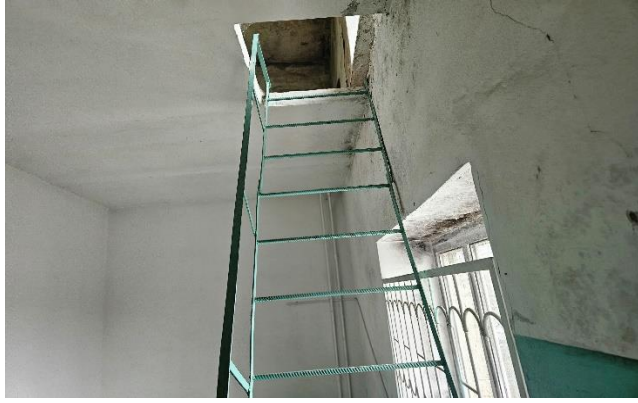
5. У порушення пункту 7.1.9 ДБН В.2.2-26:2010 та пункту 13 Інструкції у приміщенні суду не забезпечено ізольований маршрут конвоювання обвинувачених (підсудних), засуджених від спеціального автомобіля до зали судових засідань (фото 8,9).

4. Забезпечити ізолюваний маршрут конвоювання обвинувачених (підсудних) та засуджених від камери та зали судових засідань для розгляду кримінальних справ та обладнати такий маршрут системою відеонагляду.

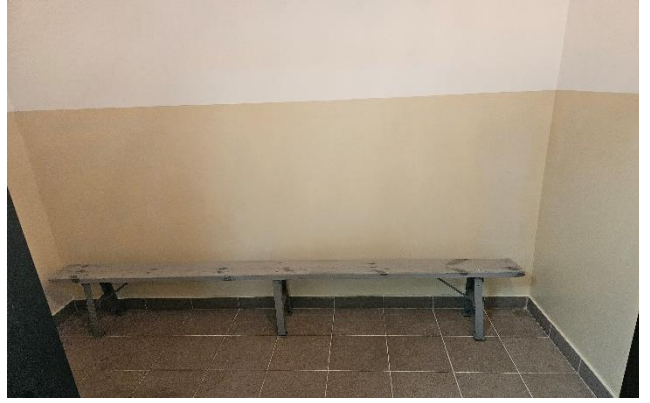
Φοτο 10

9. У порушення пункту 6.5.2 ДБН В.2.2-26:2010 у приміщенні камери для утримання обвинувачених (підсудних), засуджених лава не скріплена щільно з підлогою та стінами; оглядове віконце на дверях кімнати обладнано не за встановленим розміром (діаметр більше 0,1 м); відсутні пристрої, що за потреби обмежують відчинення дверей та звужують прохід для особливо небезпечних осіб, що знаходяться під охороною (фото 10,11).

6. Облаштувати камеру для утримання обвинувачених (підсудних), засуджених, зокрема, забезпечити належним чином скріплення лави з підлогою та стінами, обладнання оглядового віконця встановленого розміру на дверях, встановлення пристроїв, що за потреби обмежують відчинення дверей та звужують прохід для особливо небезпечних осіб, що знаходяться під охороною.

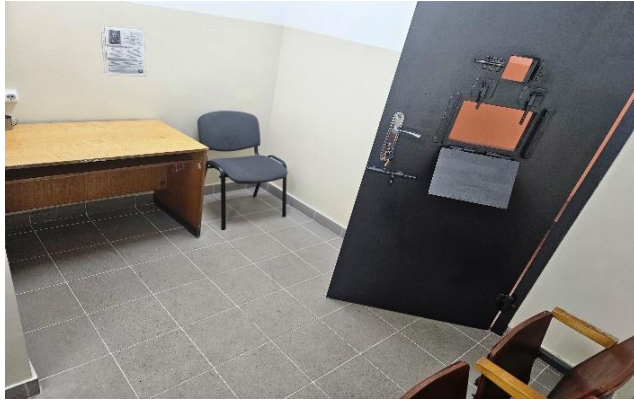
Φοτο 11

10. У порушення пункту 6.5.3 ДБН В.2.2-26:2010 та пункту 12 Інструкції у приміщенні варті відсутня металева шафа, що замикається на замок, для зберігання навісних замків, ключів від камер, спеціальних засобів та службових документів (фото 11).

7. Облаштувати приміщення варти металевою шафою, що замикається на замок, для зберігання навісних замків, ключів від камер, спеціальних засобів та службових документів.
