ЗВІТ

**про результати відвідування
Чорнобаївського районного суду Черкаської області**

05.07.2024

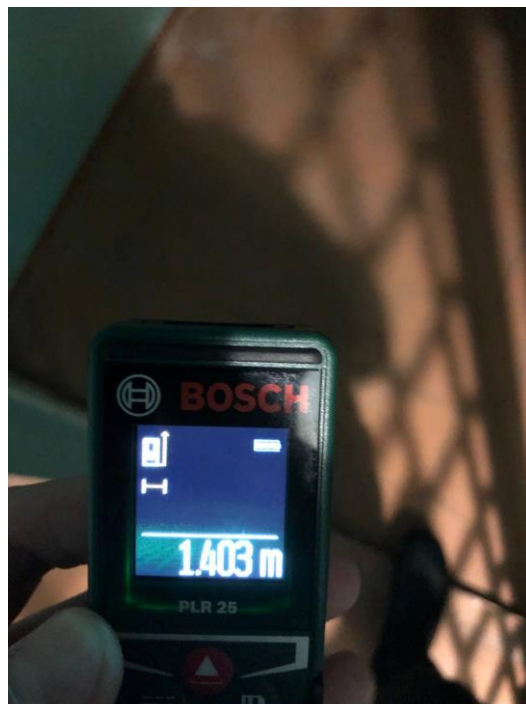
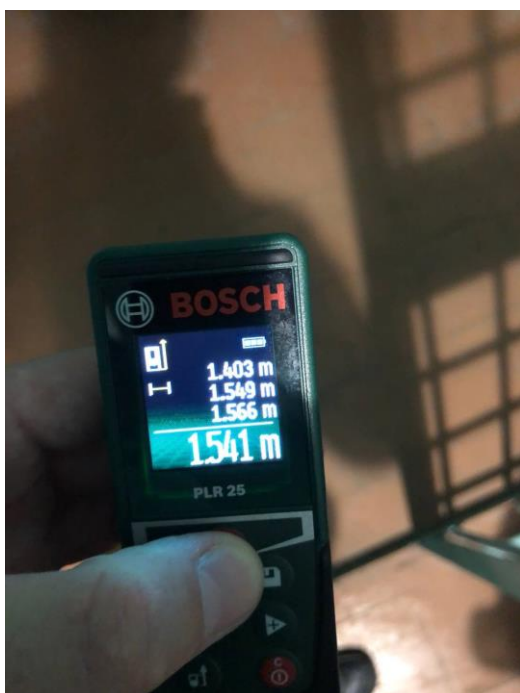
Φοτο Νο 2

1. Під час відвідування приміщення суду було встановлено, що розміри камер не відповідають вимогам пункту 6.5.2 Державних будівельних норм України В.2.2-26:2010 «Будинки і споруди. Суди», затвердженого наказом Міністерства регіонального розвитку та будівництва України від 17.05.2010 № 175 (далі – ДБН). Так, за допомогою лазерного далекоміру встановлено, що площа першої камери становить 2,17 м², а другої 2,41 м². Площа кожної камери для підсудних (засуджених) повинна бути не менше ніж 4 м². (Фото № 2, 3).

2. Під час відвідування приміщень суду встановлено факт порушення вимог пункту 6.5.2 Державних будівельних норм України В.2.2-26:2010 «Будинки і споруди. Суди», де визначено, що кількість камер для обвинувачених (підсудних), засуджених слід передбачати виходячи з розрахунку три камери на кожен зал судових засідань для розгляду кримінальних справ. Беручи до уваги викладене, в зазначеному суді, де розташовано один зал судових засідань для розгляду кримінальних справ, має бути обладнано три камери. Натомість у суді в наявності лише дві камери для тримання обвинувачених, підсудних (засуджених), що може порушувати вимоги роздільного розміщення чоловіків та жінок, дорослих та неповнолітніх, а також ізольованого тримання осіб, котрим заборонено спілкування між собою.

1.1. Розглянути питання щодо реконструкції будівлі Чорнобаївського районного суду Черкаської області та обладнання його приміщення у відповідності до вимог ДБН В.2.2-26:2010 «Будинки і споруди. Суди», зокрема:

- необхідною кількістю камер для підсудних (засуджених) з розрахунку 3 камери на 1 залу судових засідань для розгляду кримінальних справ;
- обладнати приміщення суду автоматичною пожежною сигналізацією;
- обладнати приміщення суду системою відеонагляду.

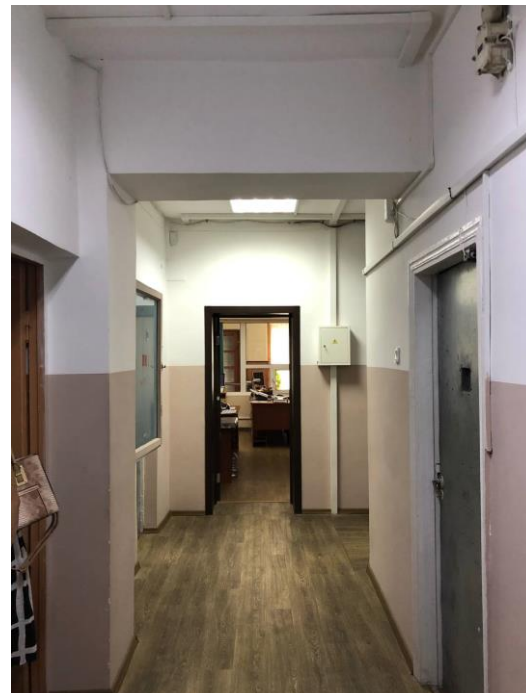
Φοτο Νο 4

5. У порушення вимог 7.1.4 ДБН та пункту 15 Інструкції з організації конвоювання в приміщенні варті відсутній пульт централізованого відеонагляду. Відсутня система відеонагляду: у блоці, де розміщена камера; у коридорі, де проходить маршрут конвоювання підсудних (засуджених); перед входом у вартове приміщення з виведенням інформації на монітори приміщення варті (начальника варті) (Фото № 4).
