Омбудсман України
Ombudsman of Ukraine

ЗВІТ
про результати відвідування Верховинського районного суду
Івано-Франківської області
29.05.2024

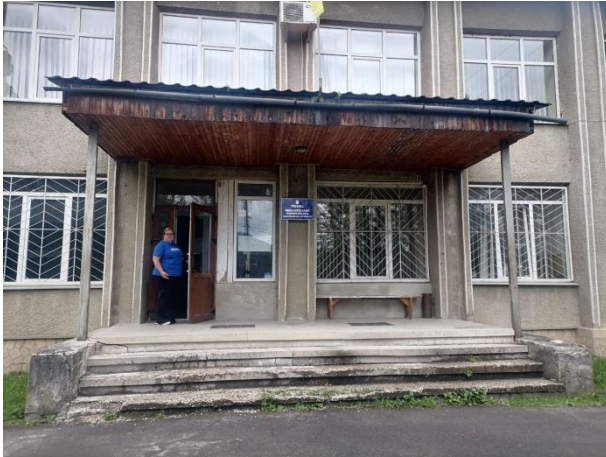
Фото 1

Суд розміщений у двоповерховій будівлі з мансардним поверхом, побудованій у 1979 році (фото 1). На першому поверсі розташований Верховинський відділ прокуратури. Суд займає другий, третій та частково перший поверхи.

9. Будівля суду є архітектурно недоступною для осіб з інвалідністю та маломобільних груп населення, які без сторонньої допомоги не зможуть потрапити до приміщення суду (фото 1). Також унеможливлений доступ осіб з інвалідністю, які пересуваються на кріслі колісному, до другого поверху будівлі, де розташовані зали судових засідань (фото 5, 6). Вказане є порушенням ДБН В.2.2-17:2006 «Будинки і споруди. Доступність будинків і споруд для маломобільних груп населення».

- забезпечення безперешкодного доступу осіб з інвалідністю та інших маломобільних груп населення до приміщення суду;
- облаштування приміщення суду санітарно-гігієнічним приміщенням для осіб з інвалідність та маломобільних груп населення;
- забезпечення приміщення варті металеву шафою, що замикається на замок, для зберігання навісних замків, ключів від камер, спеціальних засобів та службових документів та шафою для посуду і продуктів харчування;
- розроблення ізолюваного маршруту конвоювання підсудних (засуджених);
- облаштування відокремленої огороженої стоянки для спеціального автомобіля варті.

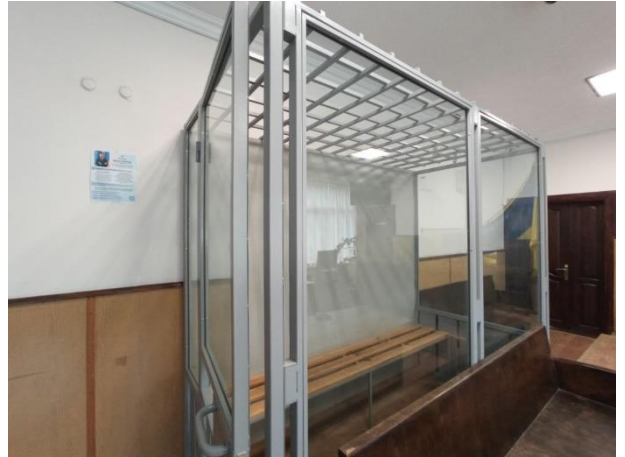
Фото 2

Для здійснення правосуддя в суді облаштовано 2 зали судових засідань, 1 з них для розгляду кримінальних справ. В останньому встановлено загородження

із спеціальним захисним склом для розміщення обвинувачених (підсудних) площею 2,7 м², що дозволяє перебування у ньому одночасно до трьох осіб (фото 2).

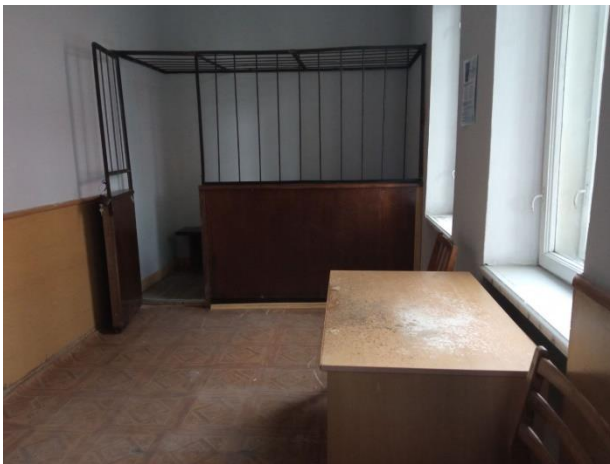
Фото 3

2. Приміщення конвою та камера для обвинувачених (підсудних), засуджених розміщується на першому поверсі (фото 3). Тут облаштована 1 камера для тимчасового тримання підсудних (засуджених) площею 2,8 м² (фото 3), що є недостатнім для даного суду та не відповідає вимогам п. 6.5.2 ДБН В.2.2-26:2010, яким передбачено, що площа кожної камери для підсудних (засуджених) повинна бути не менше 4 м².

4. У приміщенні для розміщення особового складу варті наявний стіл, два стільці та лава (фото 3). Проте, у порушення п. 12 Інструкції у приміщенні варті відсутня металева шафа, що замикається на замок, для зберігання навісних замків, ключів від камер, спеціальних засобів та службових документів, відсутня шафа для посуду і продуктів харчування, ємність для питної води.

- облаштування необхідною кількістю камер для підсудних (засуджених) з безперешкодним доступом до санітарно-гігієнічної кімнати та приміщення для конвою відповідно до міжнародних та національних стандартів;

- забезпечити приміщення конвою та камер для обвинувачених (підсудних), засуджених ємністю з питною водою;
- вжити заходів щодо облаштування кімнати для роботи адвоката з підсудним;
- вжити заходів щодо облаштування в приміщенні суду відповідно до встановлених вимог спеціальні (службові) входи та ізолювані маршрути для конвоювання підсудних (засуджених);
- конвоювання підсудних (засуджених) здійснювати ізолюваним маршрутом.

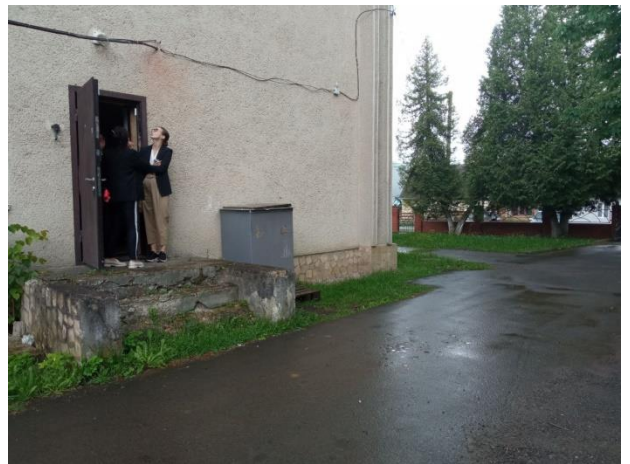
Фото 4

6. У порушення п. 7.1.10 ДБН В.2.2-26:2010 та п. 13 Інструкції конвоювання обвинувачених (підсудних), засуджених здійснюється через головний вхід, а не ізольованим маршрутом, закритими для сторонніх осіб коридорами і сходами. Приміщення конвою та камера для обвинувачених (підсудних) має окремий вхід, проте, його не використовують для конвоювання підсудних (фото 4).

7. Всупереч вимогам п. 14 Інструкції в суді не обладнана огорожена стоянка для спеціального автотранспорту варті біля спеціального входу. При цьому, як зазначено вище, спеціальний вхід для конвоювання обвинувачених (підсудних) не використовується (фото 4).
