ЗВІТ

про результати відвідування
Герцаївського районного суду Чернівецької області

13.12.2024

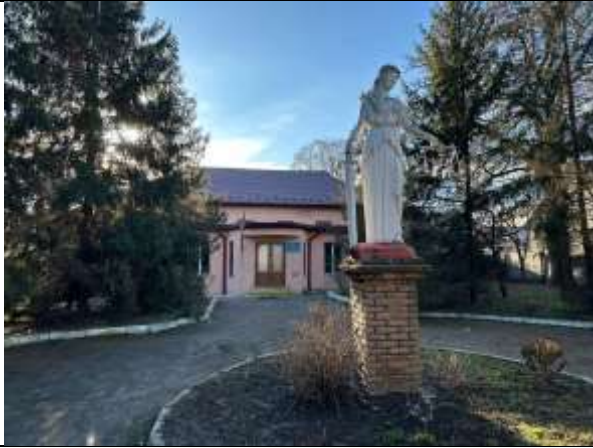
Фото 1

Суд розміщений в окремій двоповерховій будівлі (фото 1).

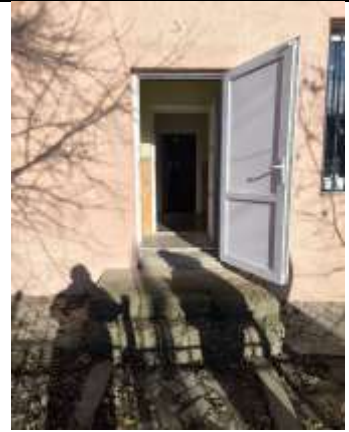
Фото 2

У будівлі суду облаштовано два входи/виходи – основний (центральний), службовий (конвойний) (фото 2).

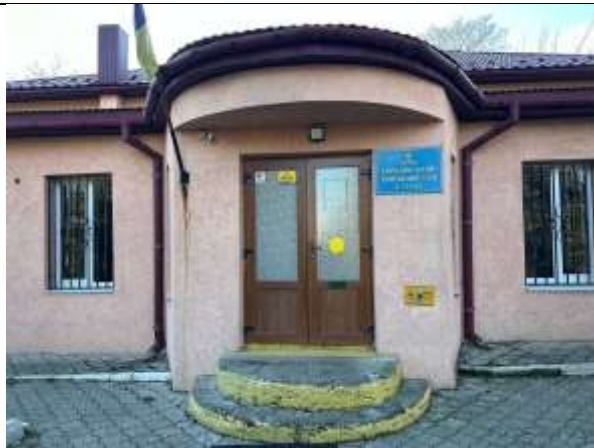
Фото 3

При вході розміщена кнопка виклику персоналу для маломобільних осіб. Згідно з вимогами пункту 8.4.2.3 Державних будівельних норм В.2.2-40:2018 «Інклюзивність будівель і споруд», затверджених наказом Міністерства регіонального розвитку, будівництва та житлово-комунального господарства України 30.11.2018 № 327 (далі – ДБН Інклюзивність), на вхідних дверях до суду та сходах розміщено контрастно забарвлені попереджувальні смуги (фото 3).

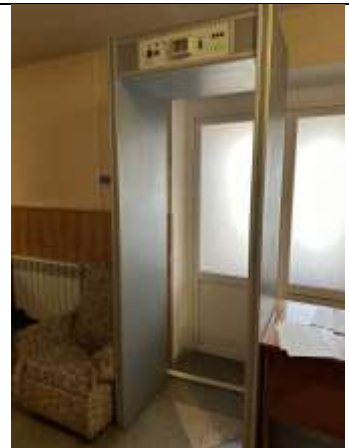
Фото 4

Охорона приміщення суду та пропускний режим здійснюється Службою судової охорони. У відвідувачів перевіряються документи та ведеться Журнал реєстрації пропуску осіб до адміністративних будівель суду. Наявна система відеонагляду та стаціонарний металодетектор аrochenого типу (фото 4).

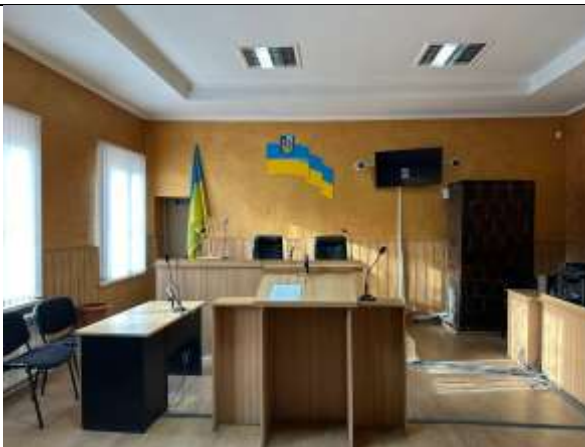
Фото 5

Під час відвідування групою НПМ оглянуто залу судових засідань для розгляду кримінальних справ (фото 5).

Вікна зали судового засідання для розгляду кримінальних справ заграбовані, що дозволяє забезпечити безпеку в суді та відповідає вимогам пункту 11 Інструкції з організації конвоювання та тримання в судах обвинувачених (підсудних), засуджених за вимогою судів, затвердженого спільним наказом Міністерства внутрішніх справ України, Міністерства юстиції України, Верховного Суду України, Вищого спеціалізованого суду України з розгляду цивільних і кримінальних справ, Державної судової адміністрації України, Генеральної прокуратури України від 26.05.2015 № 613/785/5/30/29/67/68 (далі – Інструкція).

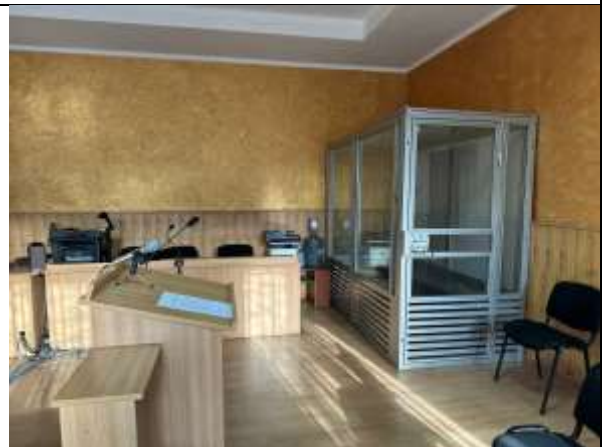
Фото 6

У залі судових засідань для розгляду кримінальних справ розміщена кабіна для обвинувачених, підсудних (засуджених) із захисного скла та обладнано систему відеоконференцзв'язку для проведення судових засідань у режимі відеоконференції (фото 6).

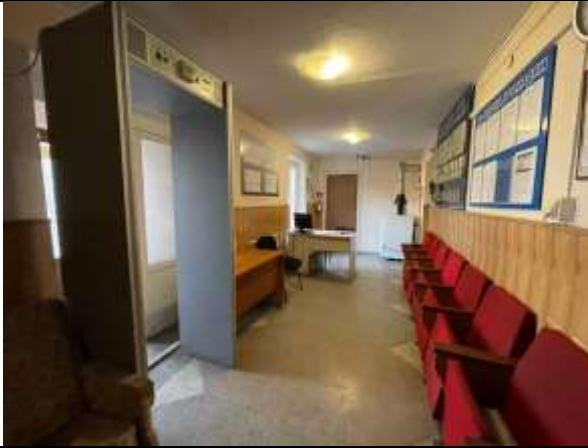
Φοτο 7

3. На шляхах руху в середині будівлі відсутнє нанесення контрастних та тактильних смуг, які б відчувалися за допомогою тростини або підшви взуття. Крім того, згідно з вимогами пунктів 8.4.2.3, 8.4.2.4 ДБН Інклюзивність на сходах всередині будівлі відсутні застережні тактильні смуги по ширині проходу або контрастне кольорове маркування та позначення для вільного орієнтування, пересування, всередині об'єкта (фото 7).

2. Забезпечити приміщення для розміщення особового складу варти;
3. Вжити заходів щодо обладнання кімнати для роботи адвоката з підсудними (засудженими);
4. Створити для маломобільних груп населення відповідні умови доступу до приміщень суду;
5. Обладнати будівлю суду спеціальним санвузлом для підсудних;
6. Обладнати бокс для заїзду спеціального автотранспорту варти та посадки (висадки) обвинувачених (підсудних), засуджених або (при неможливості обладнання боксу) огороженої стоянки для спеціального автотранспорту варти біля зовнішнього спеціального входу;
7. Забезпечити ізольований маршрут конвоювання від зони заїзду спеціального автотранспорту варти до зали судових засідань для розгляду кримінальних справ;
8. Вжити заходів щодо облаштування суду найпростішим укриттям.

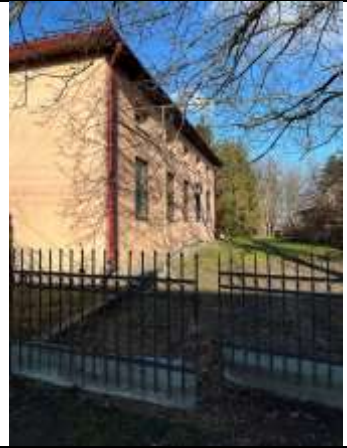
Φοτο 8

5. У порушення вимог пункту 5.11 ДБН Суди та пункту 14 Інструкції територію суду не обладнано боксом для заїзду спеціального автотранспорту варти та посадки (висадки) обвинувачених (підсудних), або огороженою стоянкою для спеціального автотранспорту варти біля зовнішнього спеціального входу.

Заїзд спеціального автотранспорту конвойної служби, посадка (висадка) примусово утримуваних осіб проводиться із окремої огороженої та закритої території заднього двору Суду, що є місцем загального користування (фото 8).

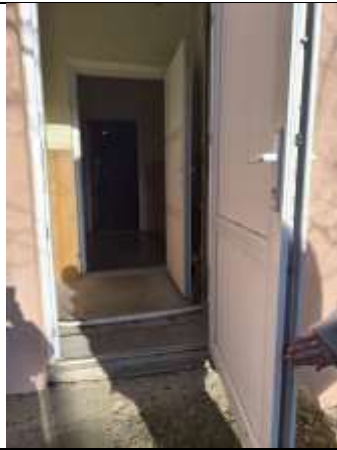
Φοτο 9

6. Установлено факт порушення вимог пункту 13 Інструкції, а саме: в приміщенні суду відсутній ізольований маршрут конвоювання обвинувачених (підсудних), засуджених, у зв'язку з чим, обвинувачені (підсудні), засуджені конвоюються відкритими для третіх осіб коридорами, що призводить до порушення їх прав та прав оточуючих на безпеку (фото 9).

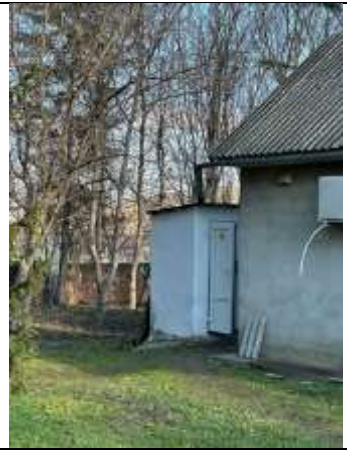
Φοτο 10

7. У порушення пунктів 6.5.1, 9.9 ДБН Суди в приміщенні суду відсутній спеціальний санітарний санвузол для обвинувачуваних, підсудних (засуджених), що негативно впливає на забезпечення безпеки у суді. В суді функціонує одна зовнішня вбиральня (фото 10).
