Омбудсман України
Ombudsman of Ukraine

ЗВІТ
про результати відвідування
Люботинського міського суду Харківської області
12.12.2024

Харків, 2024 рік

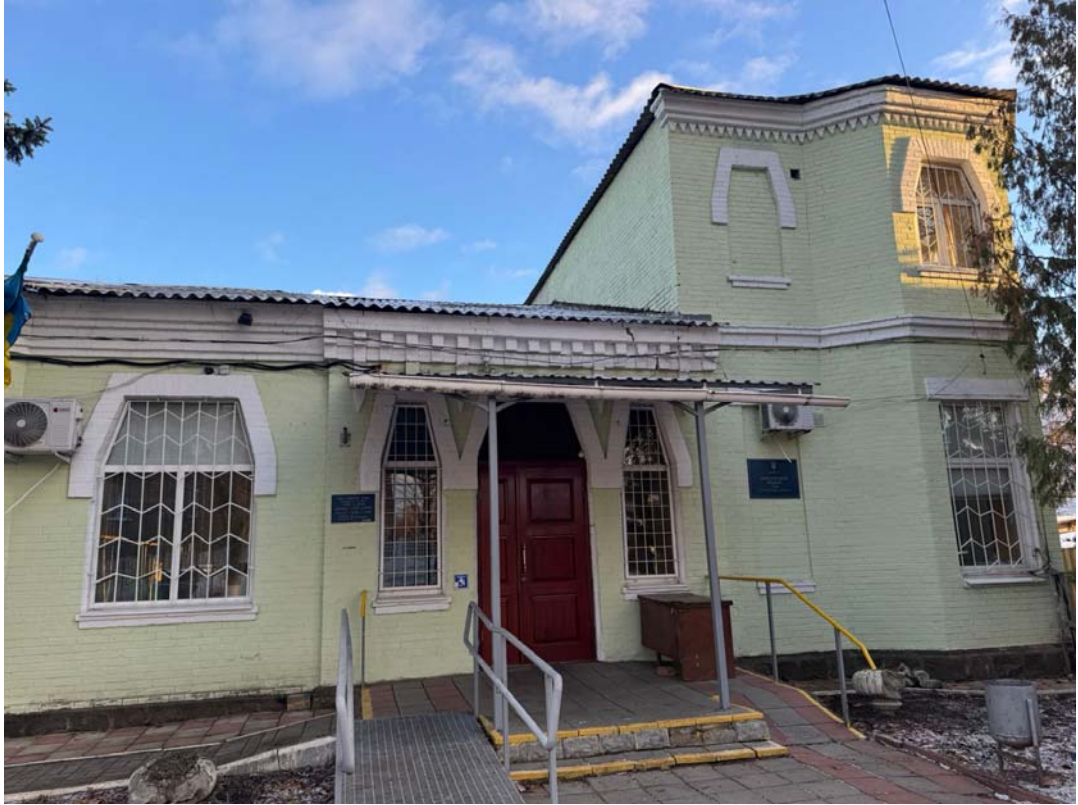
Фото 1

Вхідна група будівлі суду обладнана пандусом та кнопкою виклику (фото – 1).

вхідна група будівлі суду обладнана відповідною конструкцією для маломобільних груп населення (пандусом) (фото – 1);

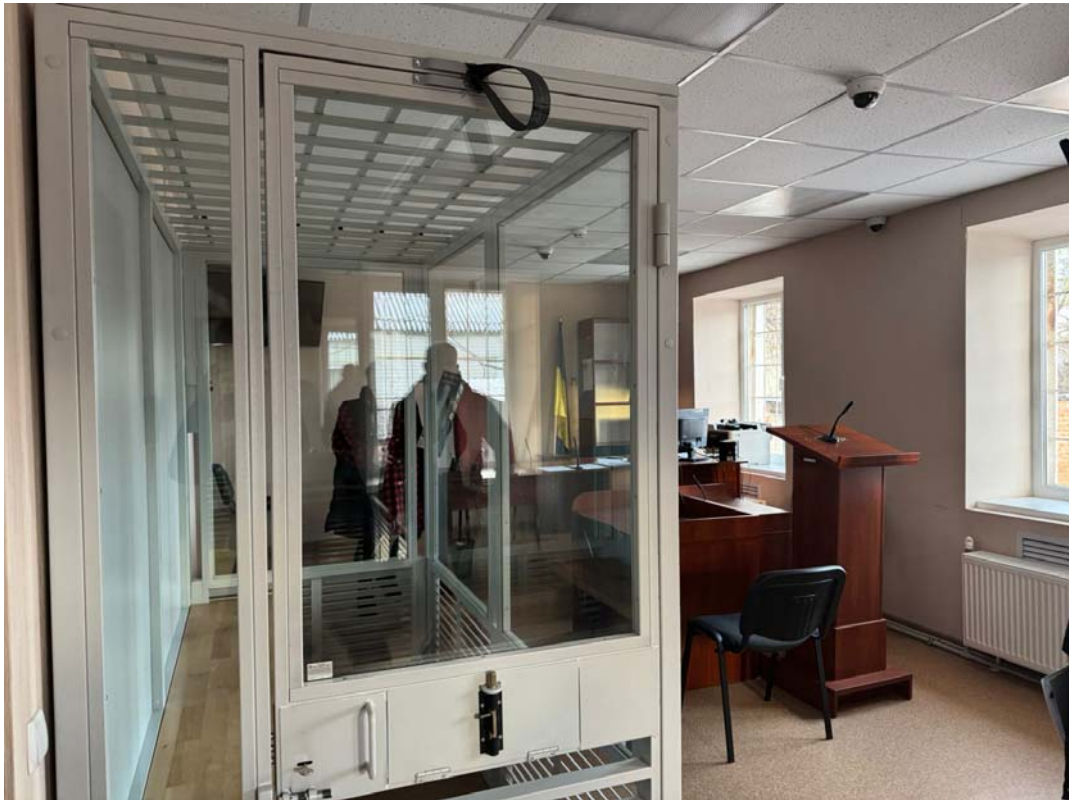
Фото 2

У будівлі «Б-1» облаштовано один зал судового засідання для розгляду кримінальних справ. У залі судового засідання встановлено загородження з полірезованого скла для тримання обвинувачених (підсудних) (фото – 2).

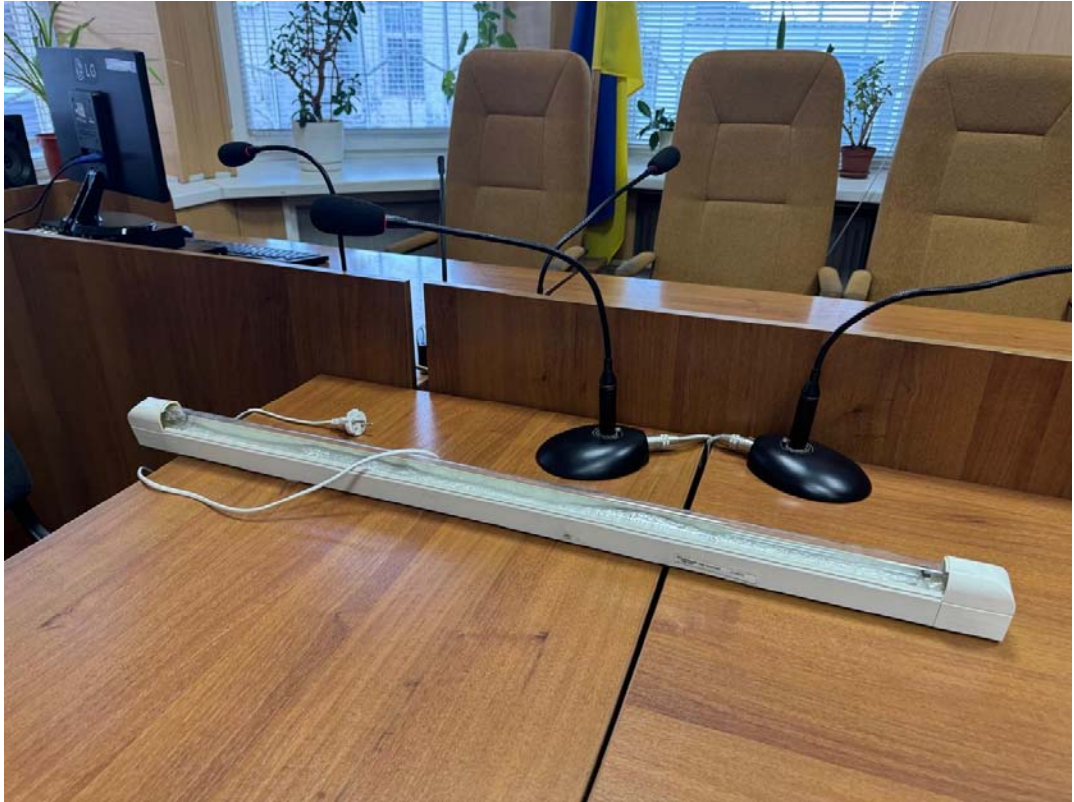
Φοτο 3

в суді в наявності переносний бактерицидний опромінювач (фото – 3);

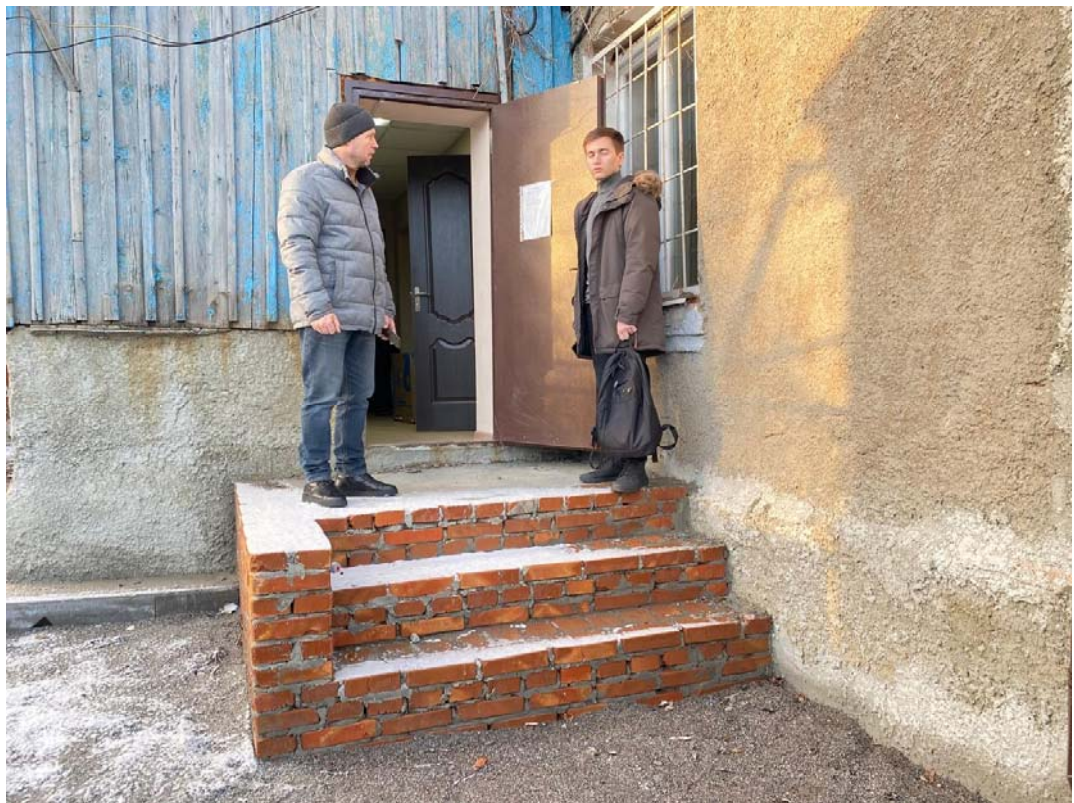
Φοτο 4

добудовано сходи до конвойного приміщення будівлі «Б-1» (фото – 4);

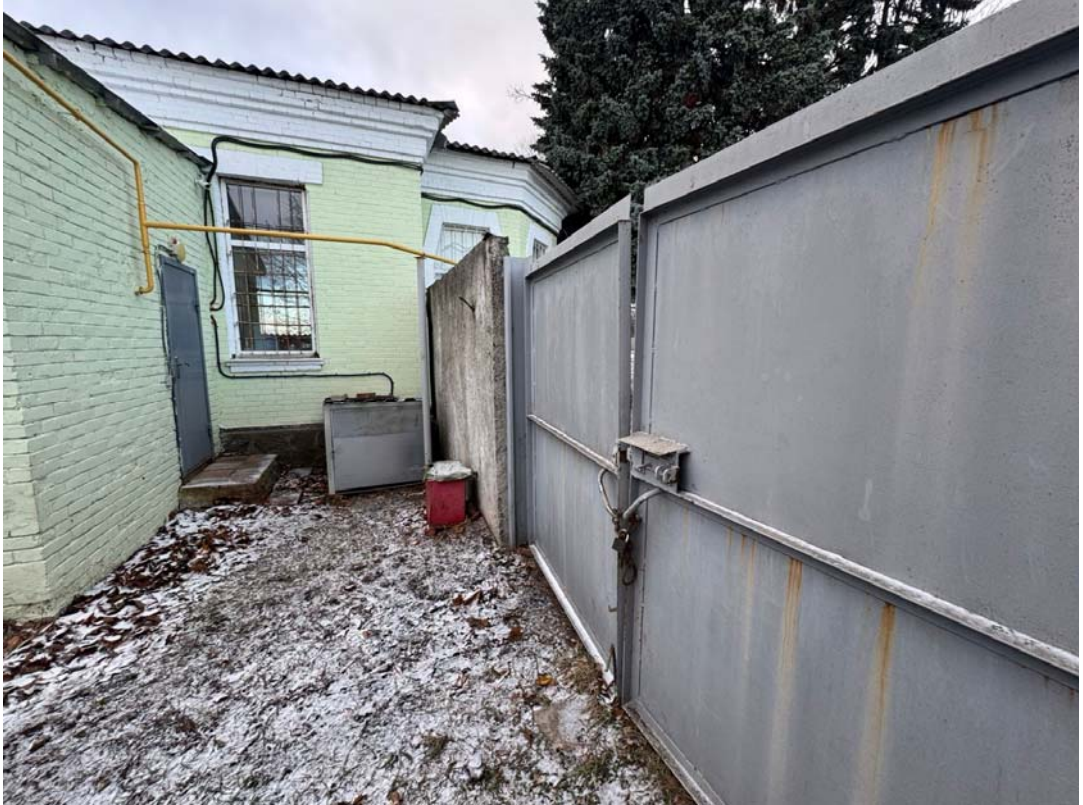
Φοτο 5

2. У порушення вимог пункту 5.11 ДБН Суди та пункту 14 Інструкції з організації конвоювання будівлі суду «А-1» та «Б-1» не обладнано боксами для заїзду спеціального автотранспорту варті для посадки (висадки) обвинувачених (підсудних), або огороженими стоянками для спеціального автотранспорту варті біля зовнішніх спеціальних входів (фото – 5).

2.8. Обладнати бокси для заїзду спеціального автотранспорту варті та посадки (висадки) обвинувачених (підсудних), засуджених або (при

неможливості обладнання боксу) огороженої стоянки для спеціального автотранспорту варті біля зовнішніх спеціальних входів;

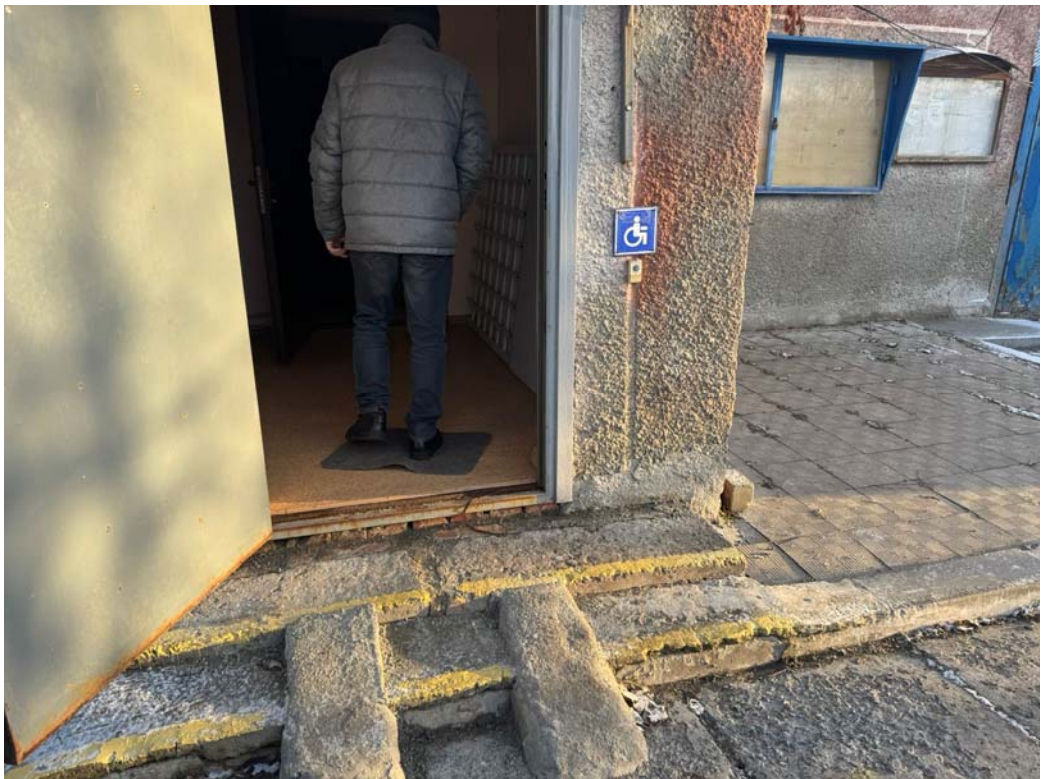
Φοτο 6

9. В порушення вимог пункту 5.7 ДБН Суди у будівлі «Б-1» не створено

умови для забезпечення участі у судових засіданнях осіб з інвалідністю та маломобільних груп населення. Вхідна група будівлі суду не обладнана відповідною конструкцією для маломобільних груп населення (пандусом) (фото – 6).

2.7. Створити для маломобільних груп населення відповідні умови доступу до приміщень суду;
