Омбудсман України
Ombudsman of Ukraine

ЗВІТ

про результати відвідування
Сторожинецького районного суду Чернівецької області

16.10.2024

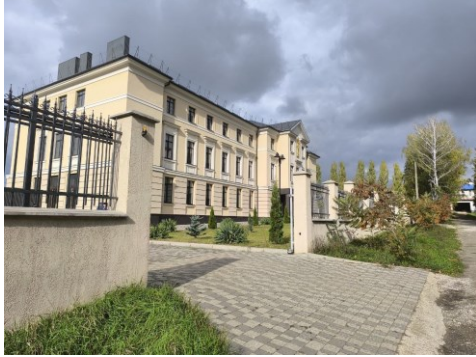
Фото 1

Суд розміщений у двоповерховій будівлі (фото 1). У будівлі облаштовано два входи/виходи – основний (центральний), службовий (конвойний) (фото 3).

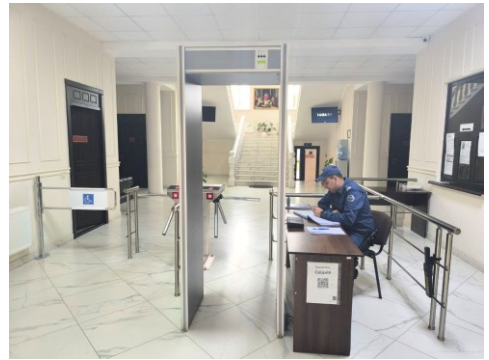
Фото 4

Працівниками Служби судової охорони здійснюється пропускний режим та охорона суду. У відвідувачів перевіряються документи та ведеться журнал реєстрації пропуску осіб до адміністративних будівель суду. Наявна система відеоспостереження та стаціонарний металодетектор аранжованого типу та безперешкодний доступ для маломобільних осіб (фото 4).

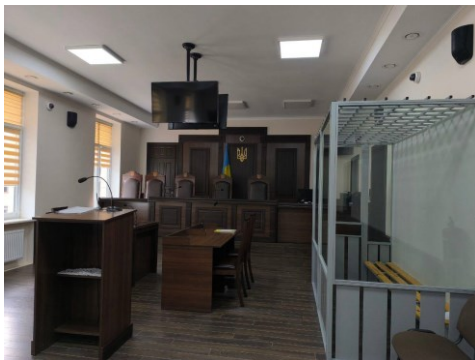
Фото 5

візиту НПМ перевірено залу для кримінальних справ на першому поверсі (фото 5).

У залах судових засідань розміщені кабіни для підсудних з огорожею зі спеціального захисного скла, також наявні в справному технічному стані кнопки виклику працівника суду для осіб з обмеженими можливостями, аптечки невідкладної медичної допомоги повністю укомплектовані.

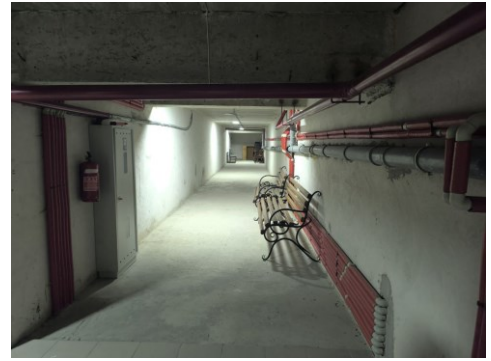
Φοτο 11

1. У порушення вимог пункту 15 Інструкції в суді відсутня система відеонагляду, зокрема в середині приміщення суду маршрут конвоювання має певні недоліки, а саме відрізки, на яких відсутнє відеоспостереження, що може створювати додаткові ризики, пов'язані з можливим порушенням прав обвинувачених (підсудних) і засуджених (фото 11).

2.2. Усунути недоліки, зокрема відрізки, на яких відсутнє відеоспостереження маршруту конвоювання підсудних (засуджених) від камер до зали судових засідань для розгляду кримінальних справ № 2, встановивши додаткові камери відеонагляду згідно з пунктом 15 Інструкції.

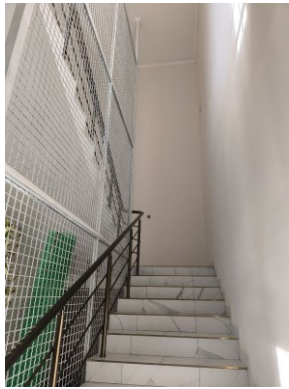
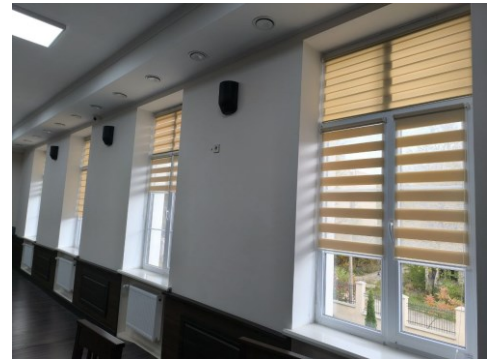
Φοτο 12

2. Згідно з пунктом 11 Інструкції, на вікнах залів судових засідань незалежно від поверховості встановлюються ґрати. Групою НПМ зафіксовано, що вікна зали судового засідання для розгляду кримінальних справ, як на першому, так і на другому поверсі не заґратовано, що негативно впливає на забезпечення безпеки у суді (фото 12).

2.1. Заґратувати вікна в залах судових засідань для розгляду кримінальних справ на обох поверхах, відповідно до пункту 11 Інструкції;
