ЗВІТ

про результати відвідування
Володимирського районного відділу поліції
Головного управління Національної поліції
у Волинській області

12.07.2024

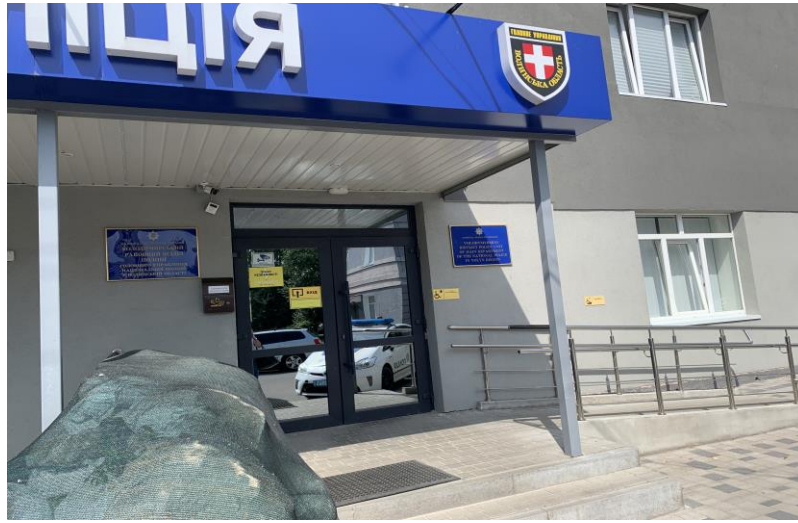
Фото 1

Вхід до відділу поліції обладнано пандусом, що забезпечує безперешкодний доступ до приміщення маломобільними групами населення, також при виході наявна кнопка виклику персоналу для осіб з інвалідністю та вказівниками, інформація на яких про дубльована крапковим шрифтом за системою Брайля (Фото 1).

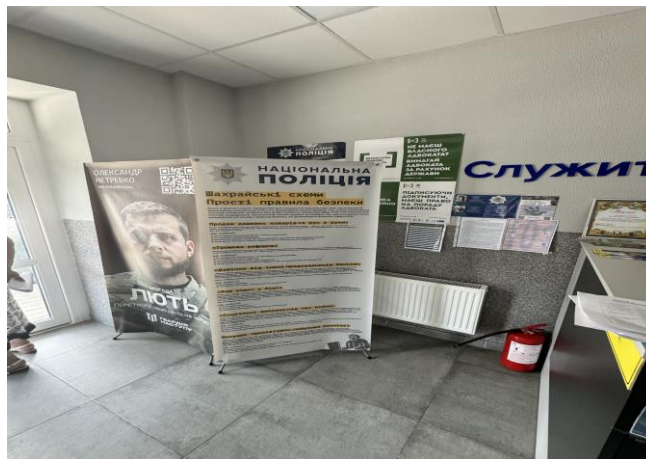
Фото 2

У приміщенні відділу поліції наявні інформаційні стенди з довідковою інформацією каналів комунікації з Уповноваженим Верховної Ради з прав людини, центром надання безоплатної правової допомоги та днями прийому громадян керівництвом відділку поліції (Фото 2).

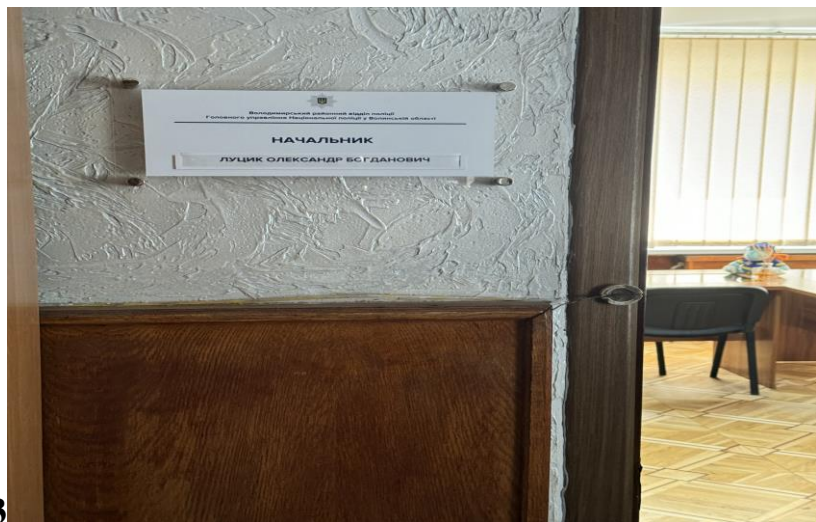
Фото 3

На усіх службових кабінетах є таблички із зазначенням посад та прізвищ працівників, які в них працюють (Фото 3).

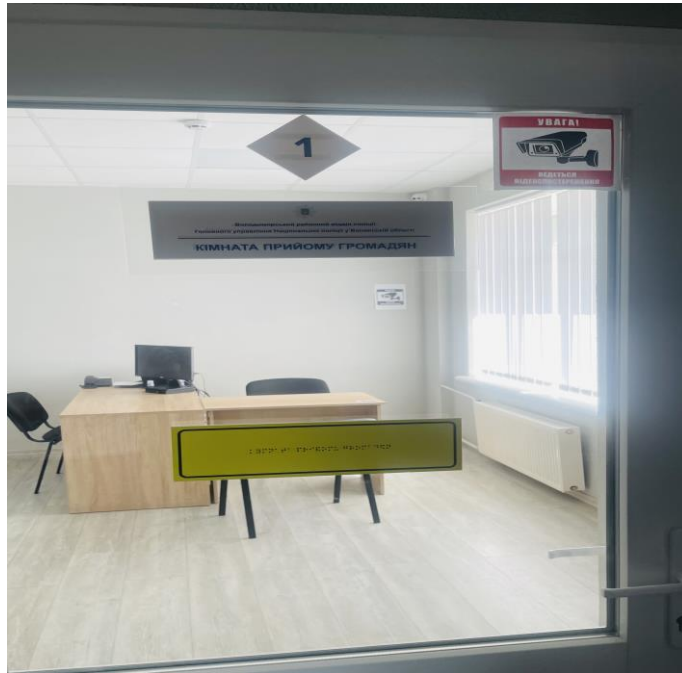
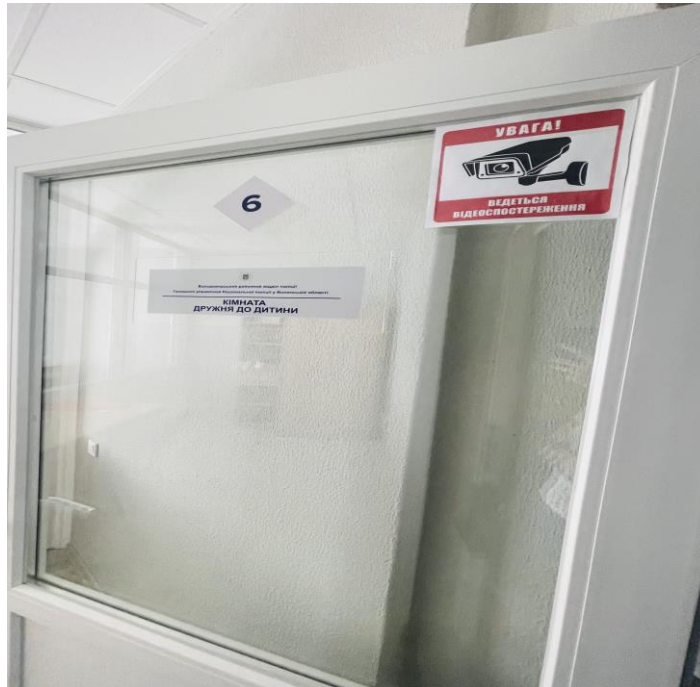
Дана система забезпечує фіксацію всіх дій, які проводяться із затриманими особами в зонованих приміщеннях відділу поліції: кімнаті для проведення слідчих дій, кімнаті для конфіденційного побачення із захисником, кабінеті або робочому місці інспектора дотримання прав людини, кімнаті очікування. Всі зоновані приміщення обладнані камерами спостереження із записом звуку (крім кімнати для конфіденційного побачення із захисником) (Фото 4, 5).

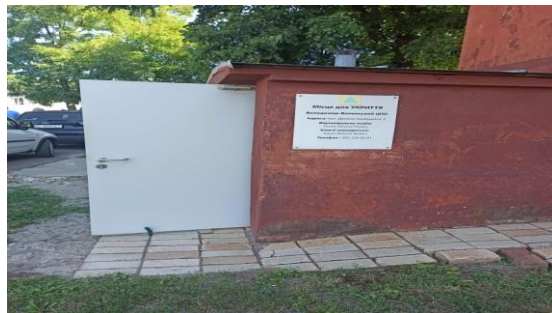
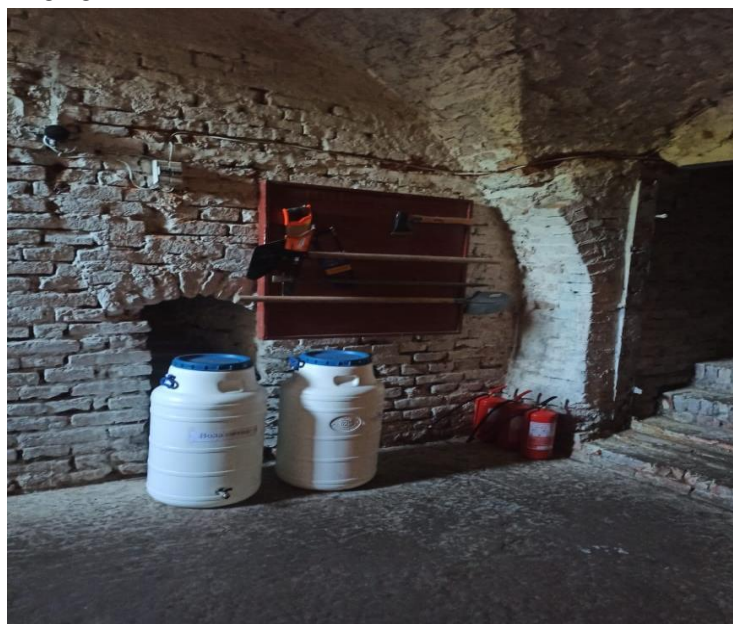
У відділі поліції відсутня захисна споруда, проте використовується сусідня за 30 метрів від відділу поліції як найпростіше укриття, яке облаштовано та забезпечено меблями, наявні лавки для сидіння, запас питної води, біотуалет, вогнегасники (Фото 6, 7).

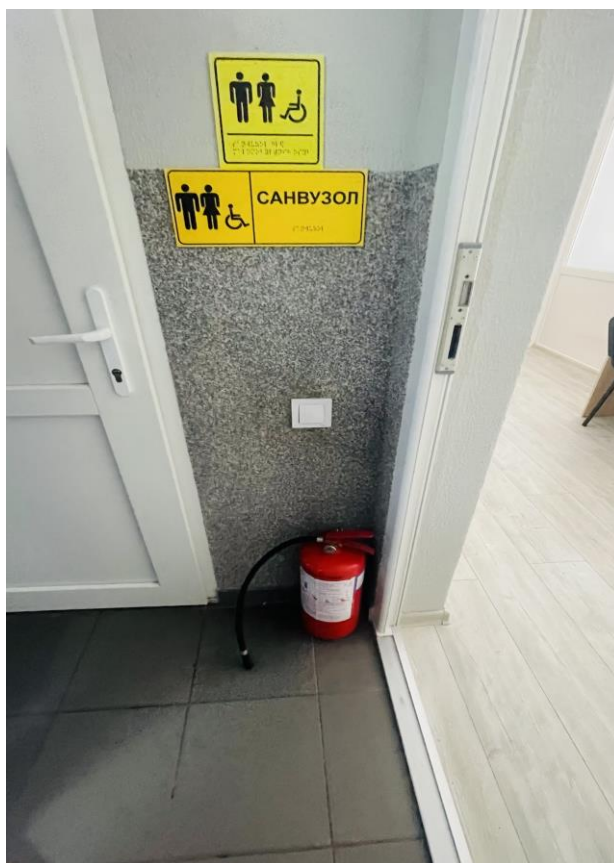
Фото 8

У приміщенні відділу поліції (коридорах, кабінетах та інших приміщеннях) з метою забезпечення протипожежної безпеки розміщені вогнегасники. При перевірці їх придатності до застосування, було встановлено, що всі вони є придатні для використання. Разом з тим, розміщення вогнегасників не відповідає вимогам п.6 Правил експлуатації та типових норм належності вогнегасників, затверджених наказом Міністерства внутрішніх справ України від 15.01.2018 № 25, де зазначено, що переносні вогнегасники

розмішують шляхом навішування за допомогою кронштейнів на вертикальні конструкції на висоті не більше 1,5 м від рівня підлоги до нижнього торця вогнегасника і на відстані від дверей, достатній для їх повного відчинення, або встановлюють у пожежні шафи пожежних кран-комплексів, на пожежні щити, стенди, підставки та спеціальні тумби.

Такий стан розміщення вогнегасників утруднює доступ до них та їх виявлення в разі виникнення надзвичайних ситуацій (фото 8).

Розмістити вогнегасники відповідно до вимог п 6 Правил експлуатації та типових норм належності вогнегасників, затверджених Наказом Міністерства внутрішніх справ України від 15.01.2018 № 25, зареєстрованих в Міністерстві юстиції України 23.02.2018 за № 225/31677.
