Омбудсман України
Ombudsman of Ukraine

ЗВІТ
про результати відвідування
Локачинського районного суду Волинської області
15.10.2024

м. Луцьк, 2024

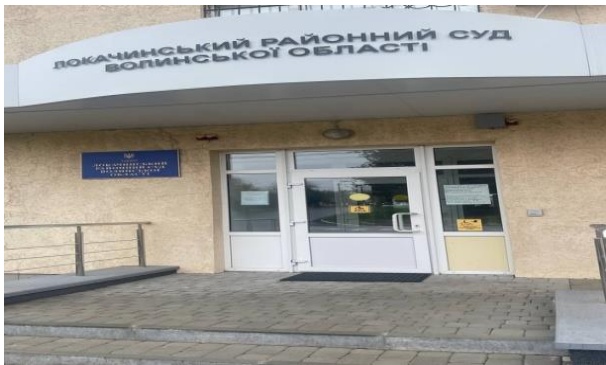
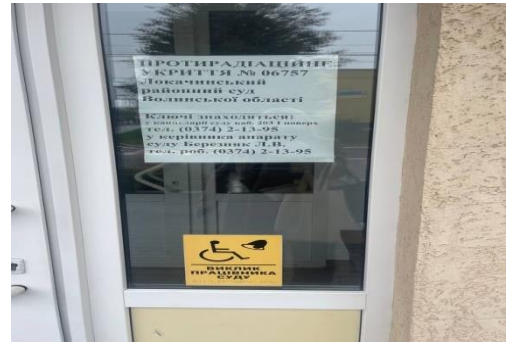
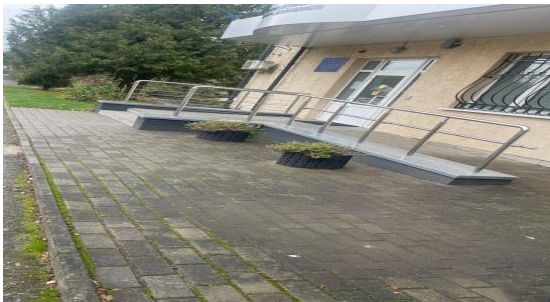
Фото 1

Суд розміщений у двоповерховій будівлі. При вході до суду наявна кнопка виклику персоналу для маломобільних осіб та вказівники зі шрифтом Брайля. Вхід до приміщення обладнаний пандусом (фото 1, 2, 3).

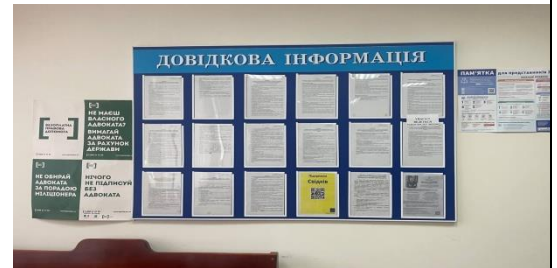
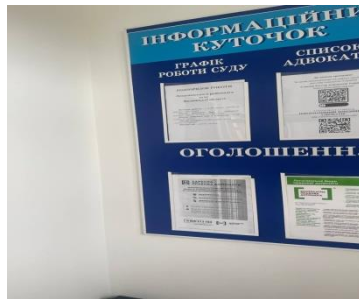
Фото 4

У суді розміщені інформаційні стенди, на яких є телефони гарячих ліній безкоштовної правничої допомоги, контакти Уповноваженого Верховної Ради України з прав людини, графік прийому громадян та інша інформація (фото 4, 5). На першому поверсі суду обладнана кімната для роботи із адвокатом.

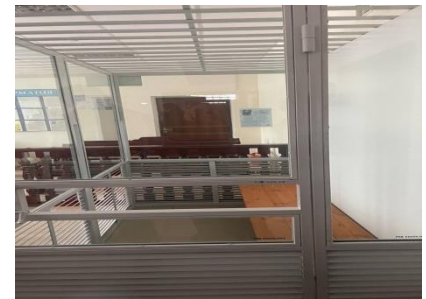
Фото 6

Для здійснення правосуддя у районному суді облаштовано 2 зали судових засідань, з них одна зала судового засідання призначена для розгляду кримінальних справ (Фото 6).

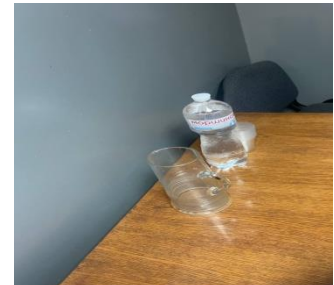
Фото 8

У приміщеннях камер для тримання підсудних (засуджених) розміщено лави, які закріплені до підлоги. Двері камер металеві, зачиняються на замок та

мають оглядове віконце. В конвойному приміщенні також є доступ до питної води з одноразовим посудом та медична аптечка. Також наявний спеціальний санвузол для підсудних (засуджених) (фото 7, 8).

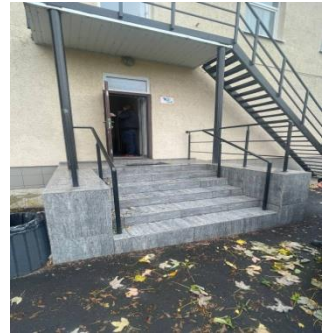
Φοτο 10

1. У порушення вимог пункту 5.11 ДБН В.2.2-26:2010 Будинки і споруди. Суди, затверджені наказом Міністерства регіонального розвитку та будівництва України від 17.05.2010 №175 (далі – ДБН В.2.2-26:2010) та пункту 14 Інструкції з організації конвоювання та тримання в судах підсудних (засуджених) за вимогою судів, затвердженого спільним наказом Міністерства внутрішніх справ України, Міністерства юстиції України, Верховного Суду України, Вищого спеціалізованого суду України з розгляду цивільних і кримінальних справ, Державної судової адміністрації України, Генеральної прокуратури України від 26.05.2015 № 613/785/5/30/29/67/68 (далі – Інструкція) територію суду не обладнано боксом для заїзду спеціального автотранспорту варті та посадки (висадки) обвинувачених (підсудних), або огороженою стоянкою для спеціального автотранспорту вартібіля зовнішнього спеціального входу (Фото 10).

2.1. Обладнати ізольовану стоянку для спеціального автотранспорту варті або огорожену стоянку для спеціального автомобіля

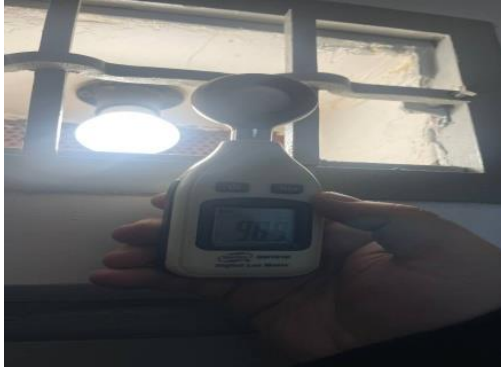
Φοτο 11

5. Згідно додатку Ж «Нормативні показники освітлення приміщень житлових будівель», ДБН В.2.5-28:2018 «Природне і штучне освітлення», затверджених наказом Міністерства регіонального розвитку, будівництва та житлово-комунального господарства України від 03.10.2018 № 264, освітленість робочих поверхонь спальних, житлових кімнат має складати 150 люксах проте у камерах через надмірну заграбованість недостатньо природного освітлення на час відвідування показник загального освітлення складає 98,9 люксах (фото 11).

2.4. Забезпечити освітленість у камерах.

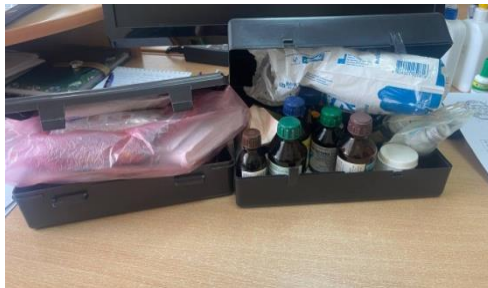
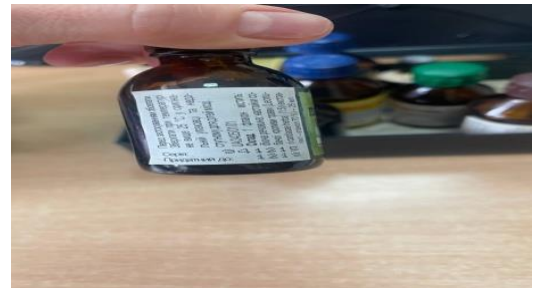
Φοτο 13

7. Групою НПМ встановлено, що в аптечці в приміщенні суду наявні лікарські засоби, термін придатності яких закінчився (Фото 13,14).

2.6. Забезпечити в суді аптечку, що міститиме ліки з актуальним терміном придатності.
