Омбудсман України
Ombudsman of Ukraine

ЗВІТ

про результати відвідування
Млинівського районного суду Рівненської області
16.02.2024

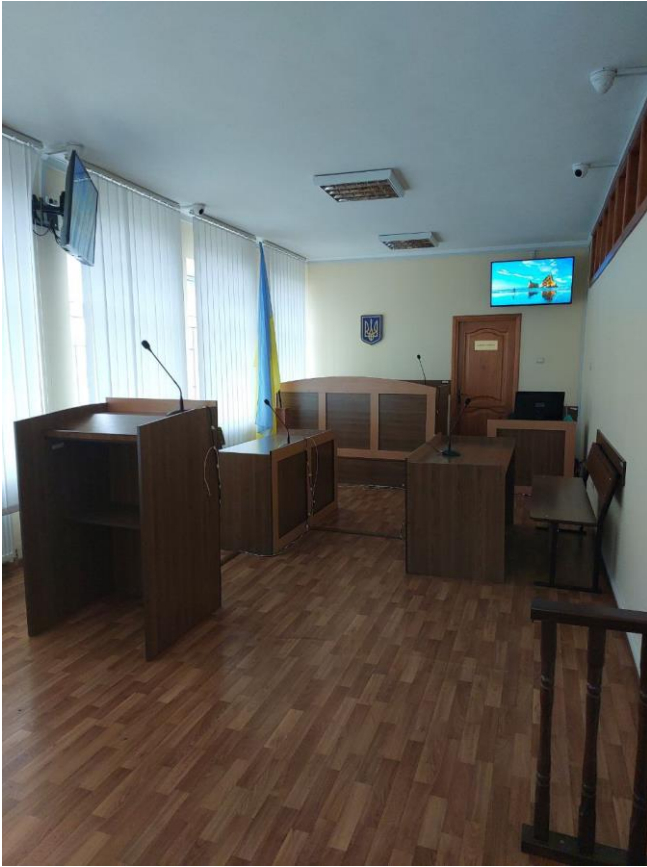
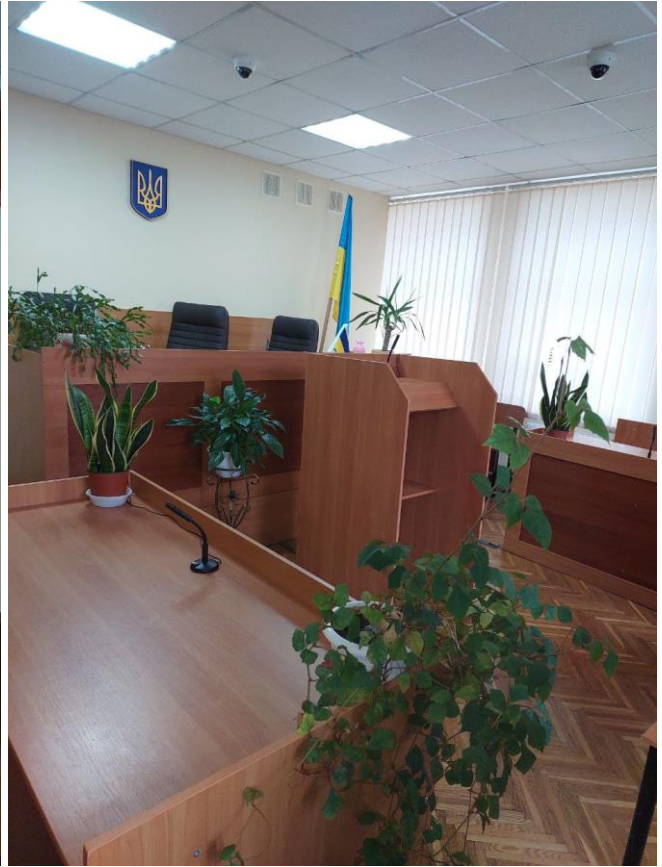
Фото 1

У будівлі суду розміщено чотири зали судових засідань, призначені для слухання кримінальних, цивільних та адміністративних справ, в яких встановлено систему відеоконференцзв'язку для проведення судових засідань (процесуальних дій) у режимі відео конференції (фото 1, 2).

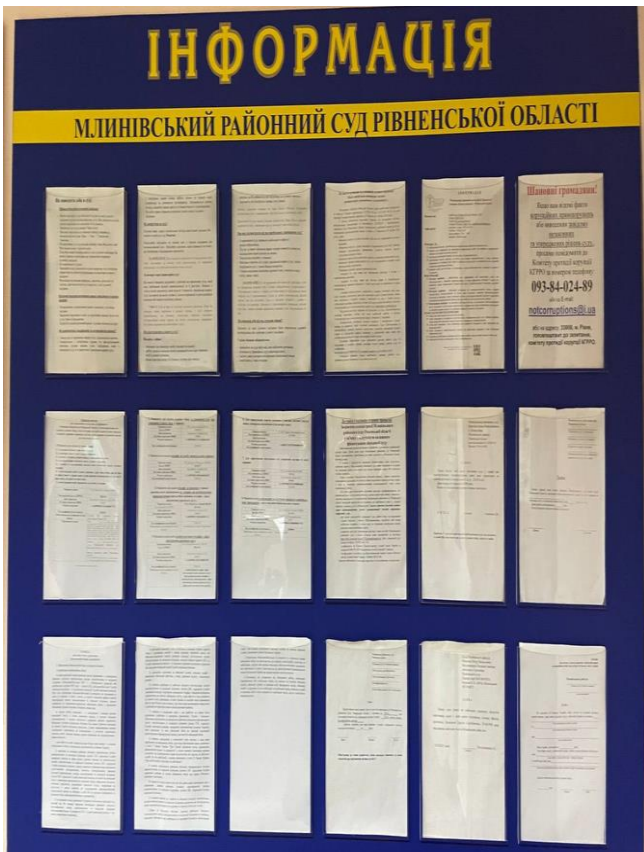
Фото 3

У приміщенні суду встановлено інформаційні стенди з наявною інформацією про графік приймання громадян, телефони гарячих ліній Державної судової адміністрації України, надання безоплатної правової допомоги, правила та обов'язки учасників судових процесів тощо (фото 3).

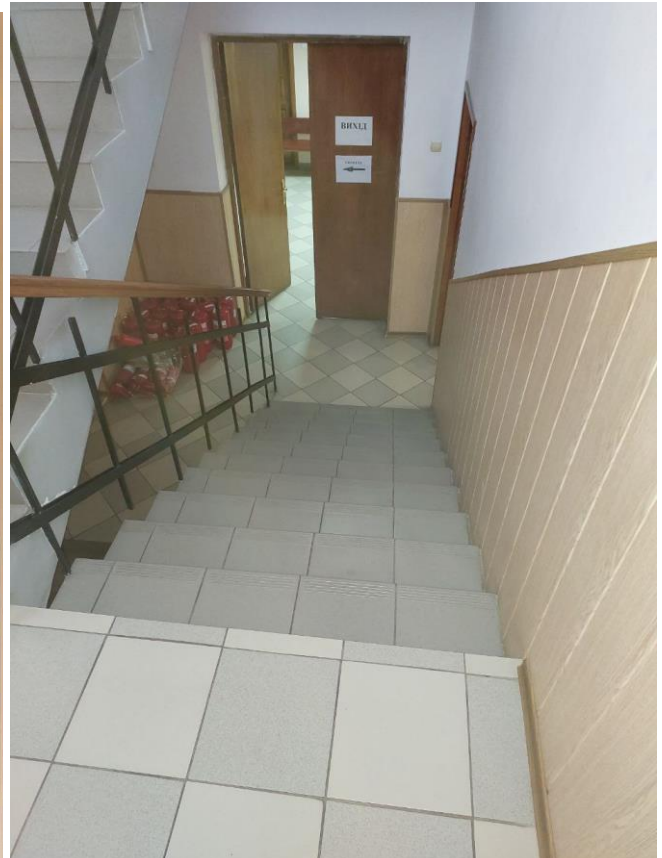
Фото 5

5. У порушення пункту 7.2.20 ДБН, початок сходів та пандусу не позначений тактильними (рифленими) та контрастно забарвленими попереджувальними смугами, що розташовуються перпендикулярно до напрямку руху перед сходами (фото 5).

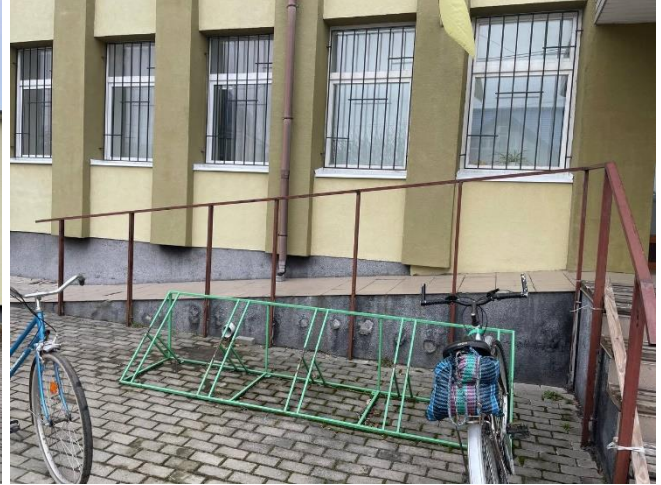
Фото 6

6. У порушення пункту 6.3.2.2 ДБН В.2.2-40:2018 «Інклюзивність будівель і споруд. Основні положення», поручні пандуса не мають контрастного маркування (фото 6).

2.1. Провести технічне переоснащення приміщень суду з урахуванням потреб маломобільних груп населення відповідно до вимог ДБН 2.2-40:2018 «Інклюзивність будівель та споруд. Основні положення».

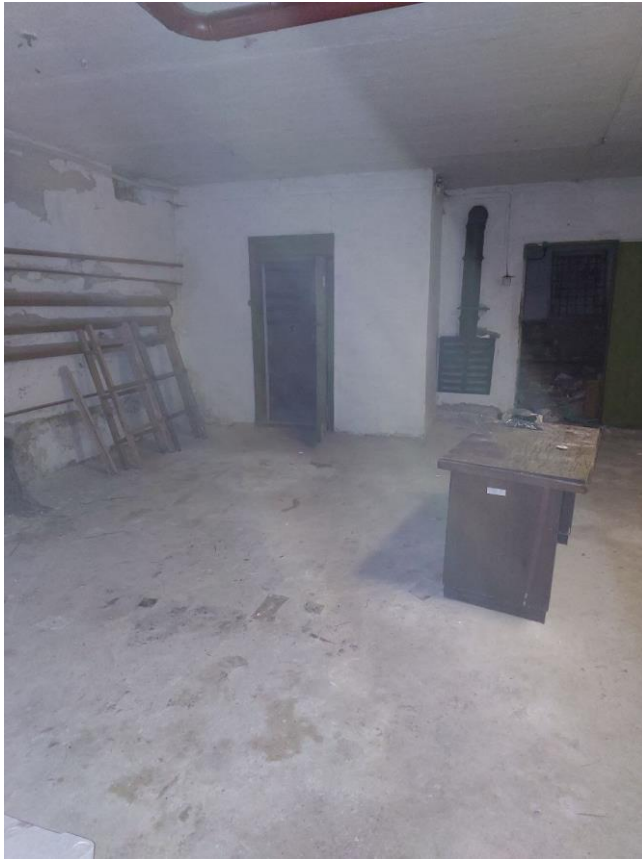
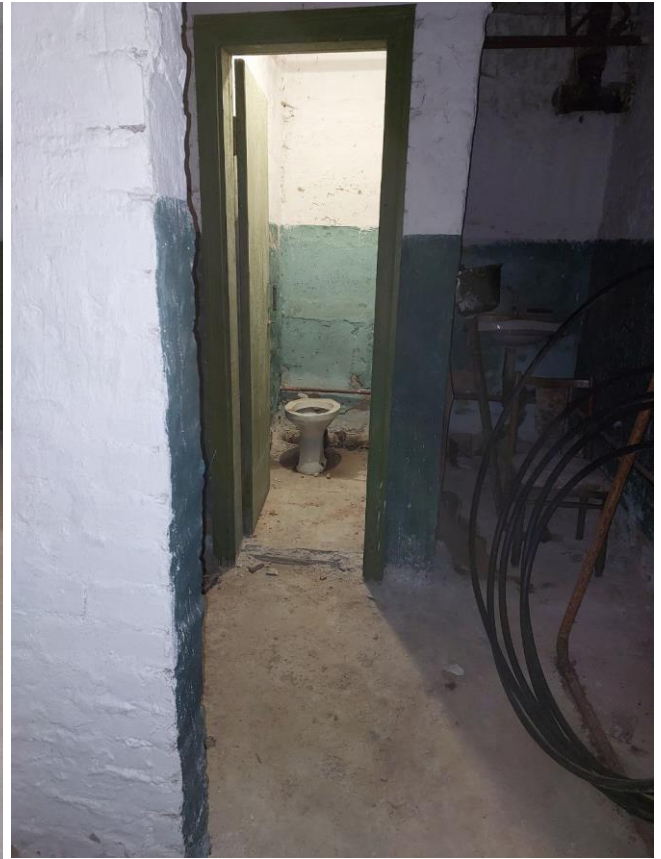
Фото 7

7. Під час огляду підвального приміщення суду, яке визначено як укриття, встановлено, що його приміщення потребують ремонту та не можуть експлуатуватись як захисна споруда, оскільки не відповідають вимогам наказу Міністерства внутрішніх справ України від 09.07.2018 № 579 «Про затвердження вимог з питань використання та обліку фонду захисних споруд цивільного захисту», зареєстрованого в Міністерстві юстиції України 30 липня 2018 року за № 879/32331 (далі - Наказ).

Однак, підвальне приміщення потребує виконання будівельно-ремонтних робіт і технічного оснащення, оскільки протипожежний та санітарний стан укріття не відповідають вимогам нормативно-правових актів (фото 7, 8).

1.2. Облаштувати в суді укріття відповідно до вимог законодавства у сфері цивільного захисту населення.
