Омбудсман України
Ombudsman of Ukraine

ЗВІТ
про результати відвідування
Солонянського районного суду Дніпропетровської області
31.10.2023

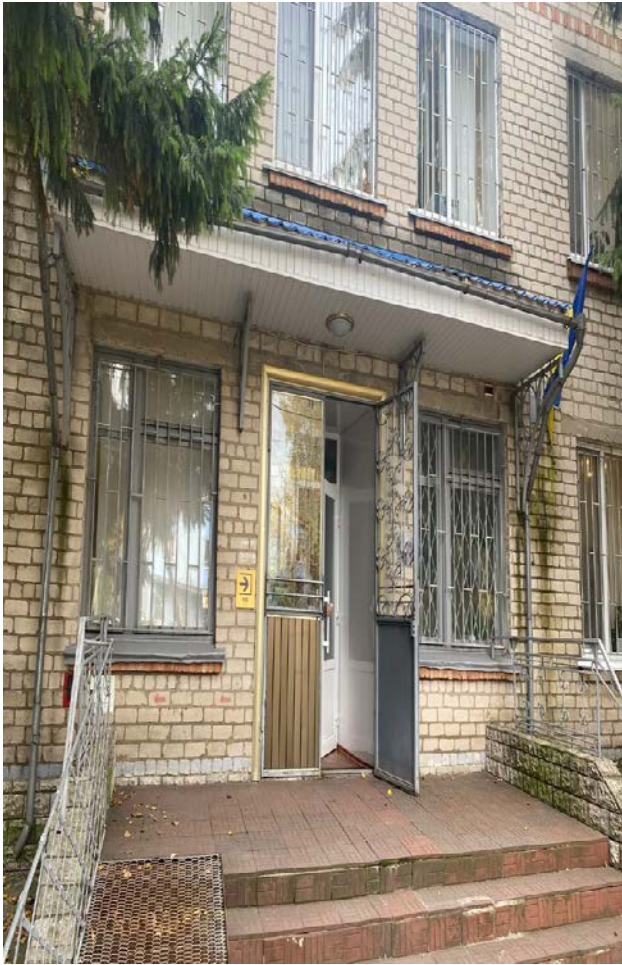
Фото 1

На вході до будівлі суду відсутня табличка із назвою суду (фото 1).

1. Вживати заходи щодо запобігання порушень, що можуть призводити до порушень прав людини;
2. Розмістити табличку із назвою суду на вході до будівлі суду.

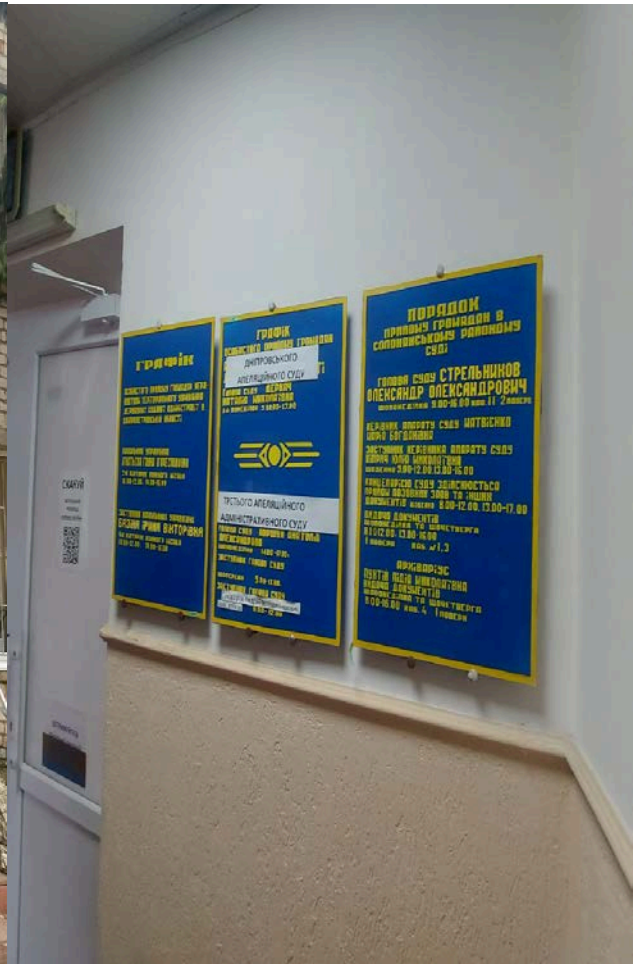
Фото 2

У приміщенні суду встановлено інформаційні стенди з наявною інформацією про графік прийому громадян, телефони гарячих ліній Державної судової адміністрації України, надання безоплатної правової допомоги, правила та обов'язки учасників судових процесів, тощо (фото 2).

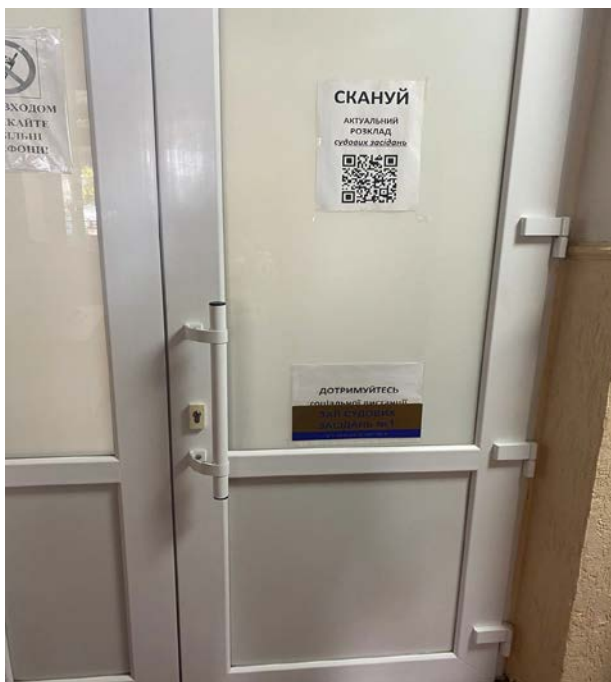
Фото 3

Для здійснення правосуддя в суді облаштовано 2 зали судових засідань, 1 з них для розгляду кримінальних справ (фото 3).

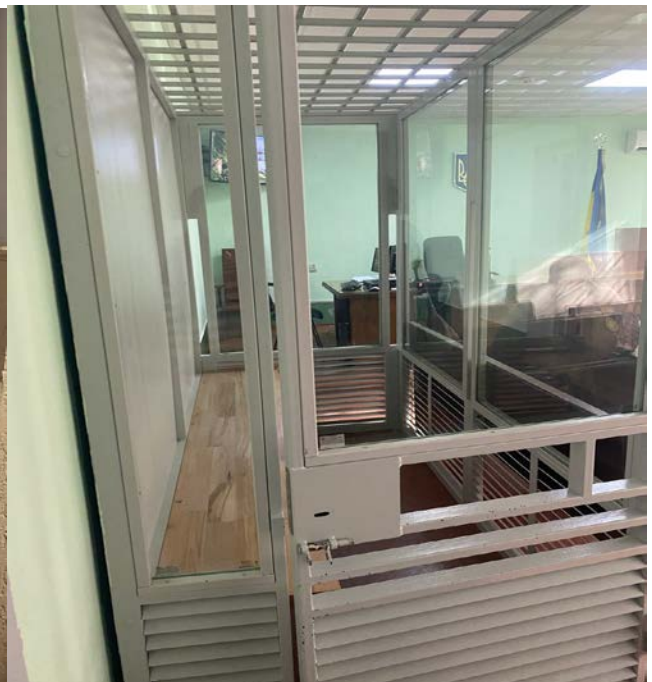
Фото 4

Зал судових засідань для розгляду кримінальних справ облаштовано стаціонарною кабіною для розміщення підсудних (засуджених) з органічного скла (фото 4).

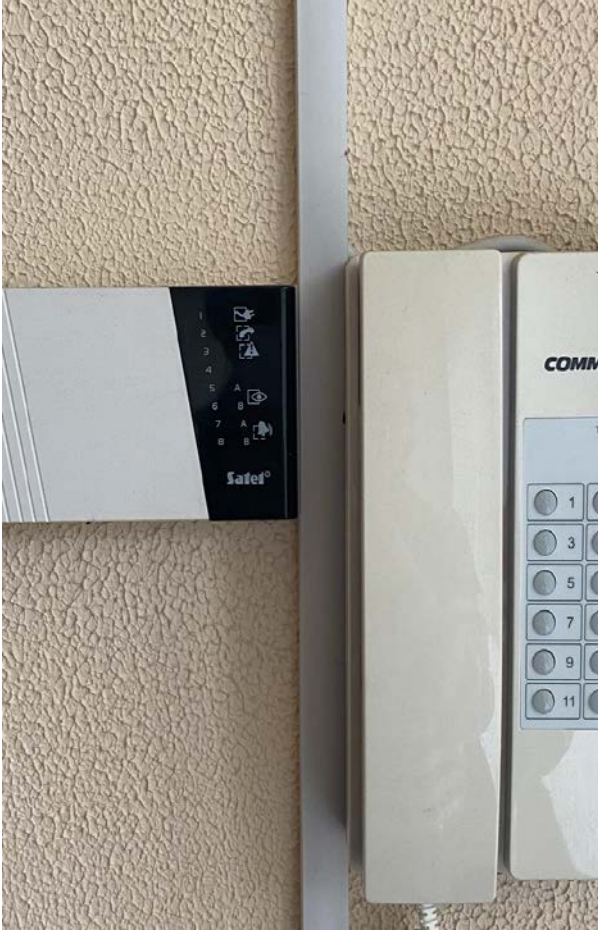
Φοτο 5

Суд обладнано автоматичною пожежною сигналізацією, системою засобів зв'язку та сигналізації про небезпеку (фото 5). Також встановлено систему відеонагляду з виведенням інформації на монітор сервісного приміщення та монітор судової охорони.

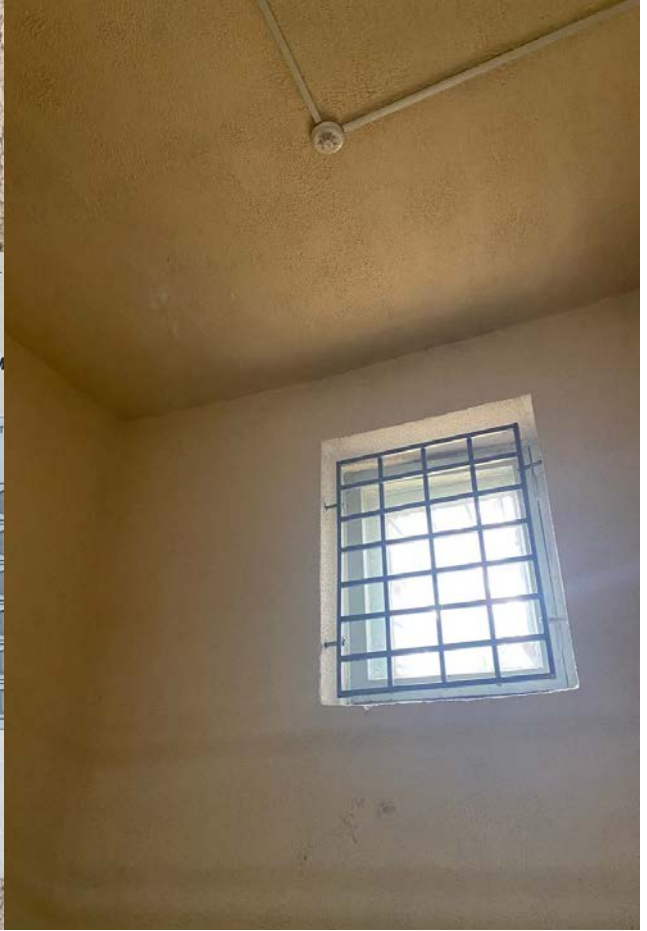
Φοτο 6

Вікна вартового приміщення та залу судового засідання для розгляду кримінальних справ обладнано ґратами (фото 6). Для безпеки підсудних (засуджених) та відвідувачів суду у приміщенні варти облаштовано окремий санітарний вузол для підсудних (засуджених) (фото 7).

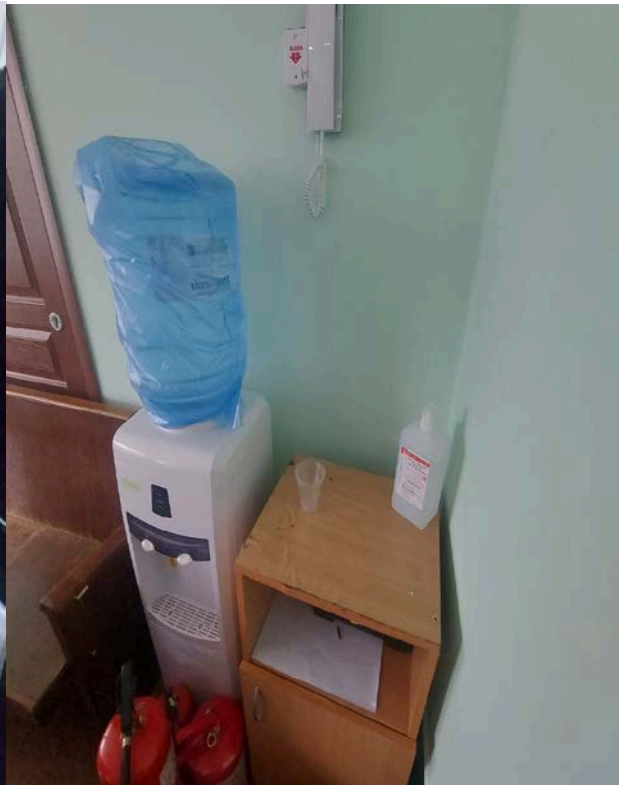
Φοτο 8

В суді забезпечено доступ підсудних (засуджених) до чистої питної води як у камерах, так і у залі судового засідання для розгляду кримінальних справ (фото 8).

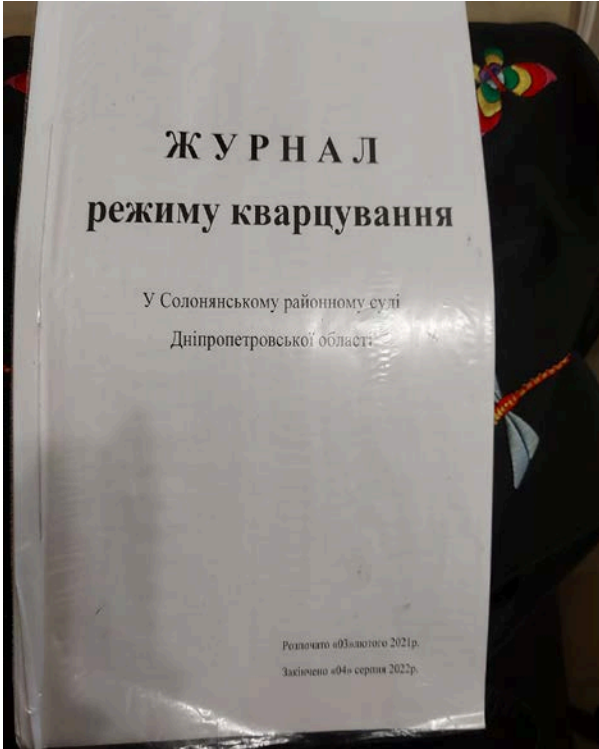
Фото 9

В суді здійснюється опромінювання бактерицидними лампами залів судових засідань та камер для підсудних (засуджених), належним чином ведеться відповідний журнал (фото 9).

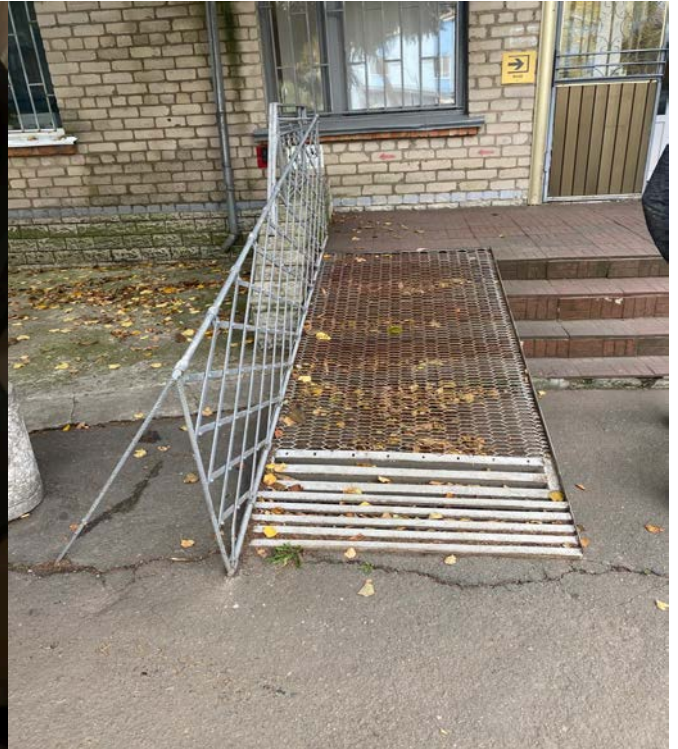
Фото 10

Рекомендації, надані за результатами попереднього відвідування, виконані частково. Зокрема, центральний вхід суду обладнано пандусом та кнопкою виклику персоналу (фото 10).

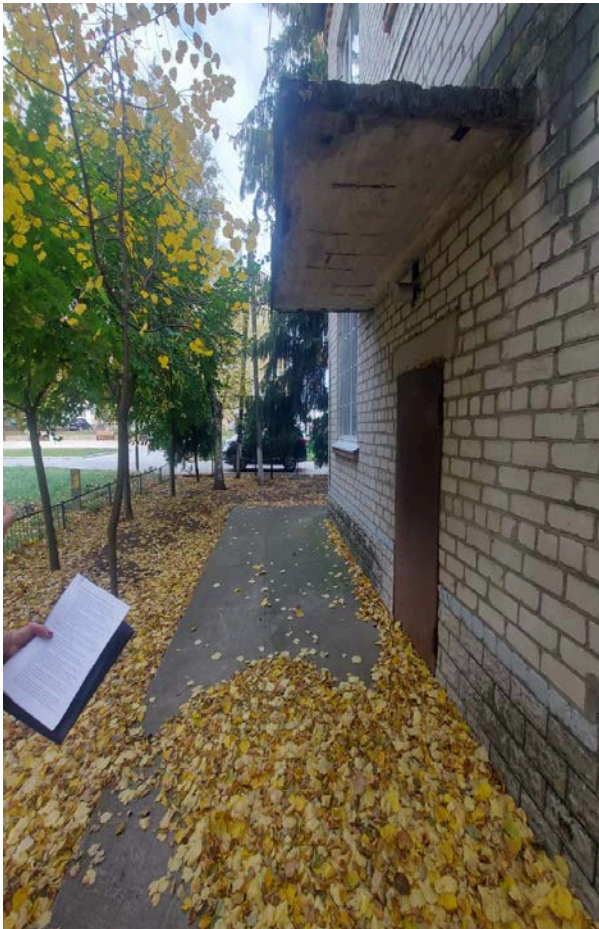
Фото 11

7. Для доставки обвинувачених та засуджених осіб до приміщення суду використовується окремий вхід (фото 11). Заїзд конвойного автомобіля для посадки (висадки) підсудних (засуджених) здійснюється через внутрішній двір, який не обладнано огорожею. Бокс для заїзду спеціального конвойного автомобіля відсутній, що порушує вимоги п. 14 Інструкції з організації конвоювання та тримання в судах підсудних (засуджених) за вимогою судів, затвердженої спільним наказом Міністерства внутрішніх справ України, Міністерства юстиції України, Верховного Суду України, Вищого спеціалізованого суду України з розгляду цивільних і кримінальних справ, Державної судової адміністрації України, Генеральної прокуратури України від 26.05.2015 № 613/785/5/30/29/67/68 (далі – Інструкція).

4. Обладнати будівлю суду санвузлом для маломобільних груп населення;
5. Забезпечити наявність ізольованого маршруту конвоювання підсудних (засуджених) від конвойного приміщення до зали судових засідань;
6. Обладнати бокс для заїзду спеціального конвойного автомобіля або огорожену стоянку для спеціального автотранспорту варті;
7. Облаштувати у будівлі суду найпростіше укриття.

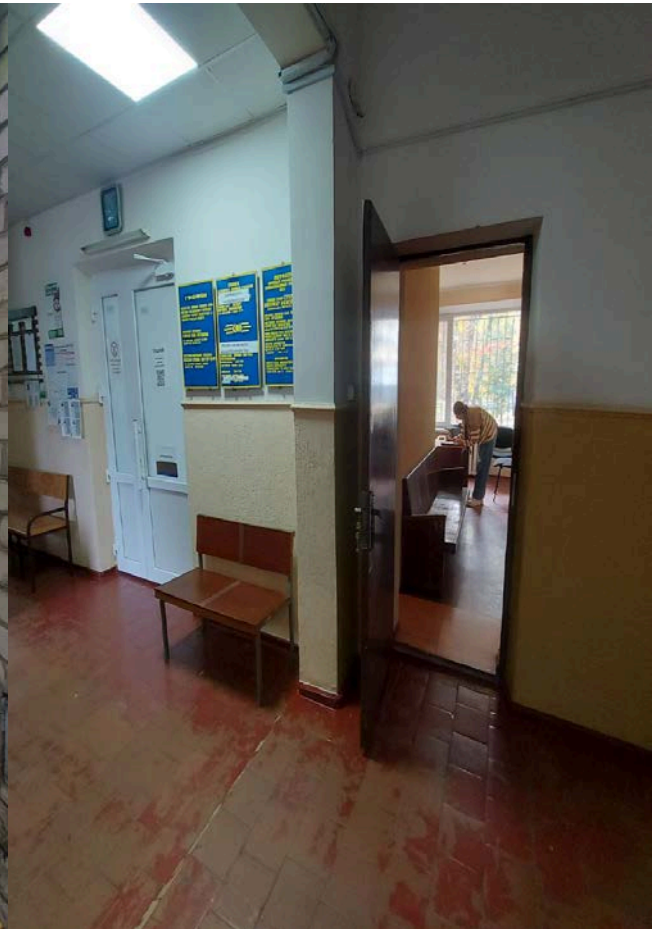
Фото 12

8. У порушення вимог п. 13 Інструкції в приміщенні суду не забезпечено ізольований маршрут конвоювання підсудних (засуджених) від службового входу суду до зали судових засідань (фото 12), у зв'язку з чим підсудні конвоюються відкритими для сторонніх осіб коридорами, що призводить до порушення їх прав на безпеку.
