**Омбудсман України**  
**Ombudsman of Ukraine**

**про результати відвідування**  
**Хотинського районного суду Чернівецької області**

**22.11.2024**

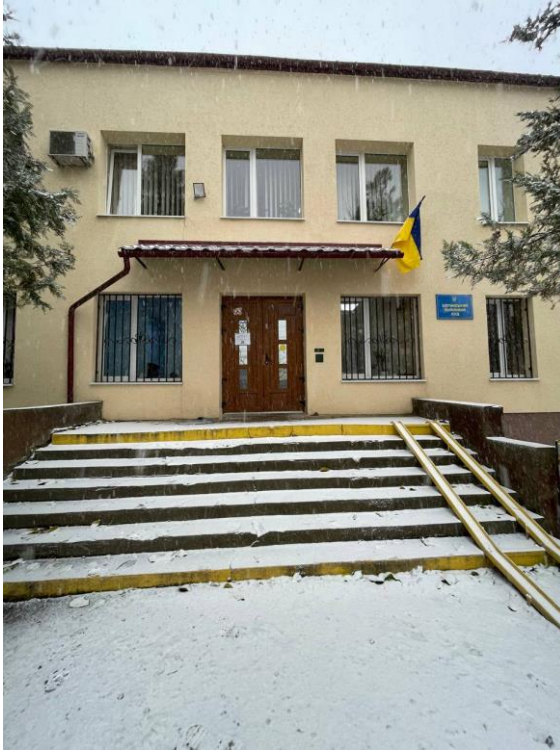
Фото 1

Суд розміщений у двоповерховій будівлі (фото 1). У будівлі облаштовано два входи/виходи – основний (центральний), службовий. При вході до суду розміщена кнопка виклику персоналу для маломобільних осіб.

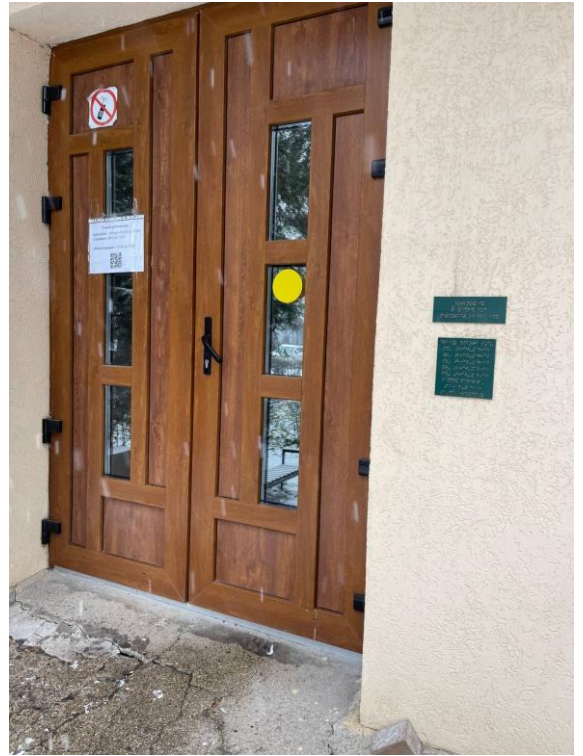
Фото 2

Згідно з вимогами пунктів 8.3.3., 8.3.4 та 8.4.2.3 Державних будівельних норм В.2.2-40:2018 «Інклюзивність будівель і споруд», затверджених наказом Міністерства регіонального розвитку, будівництва та житлово-комунального господарства України 30.11.2018 № 327 (далі – ДБН Інклюзивність), на вхідних дверях до суду розміщено контрастно забарвлені попереджувальні смуги та наявна зовнішня тактильна табличка, яка дублює текстову інформацію у тактильному вигляді плоско друкованого тексту та шрифтом Брайля (фото 2).

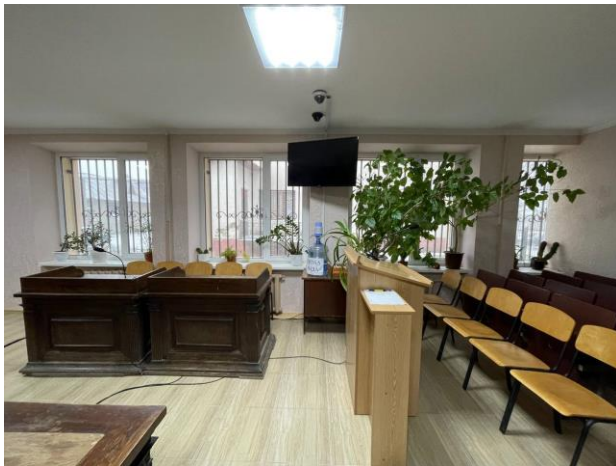
Фото 3

У суді розміщено три зали судових засідань: зала для розгляду кримінальних справ розташована на першому поверсі та дві зали судових засідань для розгляду цивільних та адміністративних справ – на другому поверсі. Під час візиту групою НПМ оглянуто залу судових засідань для розгляду кримінальних справ (фото 3).

У залі судових засідань для розгляду кримінальних справ розміщена кабіна для обвинувачених (підсудних), засуджених із захисного скла та обладнано систему відеоконференцзв'язку для проведення судових засідань у режимі відеоконференції.

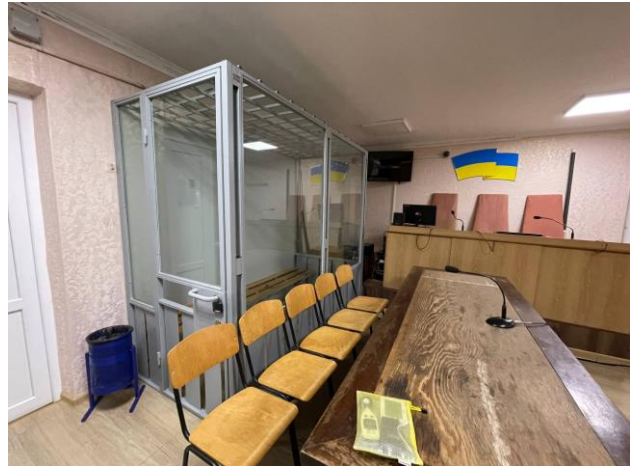
Фото 4

Вікна зали судового засідання для розгляду кримінальних справ заграбовані (фото 4), що дозволяє забезпечити безпеку в суді та відповідає вимогам пункту 11 Інструкції з організації конвоювання та тримання в судах обвинувачених (підсудних), засуджених за вимогою судів, затвердженого спільним наказом Міністерства внутрішніх справ України, Міністерства юстиції України, Верховного Суду України, Вищого спеціалізованого суду України з розгляду цивільних і кримінальних справ, Державної судової адміністрації України, Генеральної прокуратури України від 26.05.2015 № 613/785/5/30/29/67/68 (далі – Інструкція).

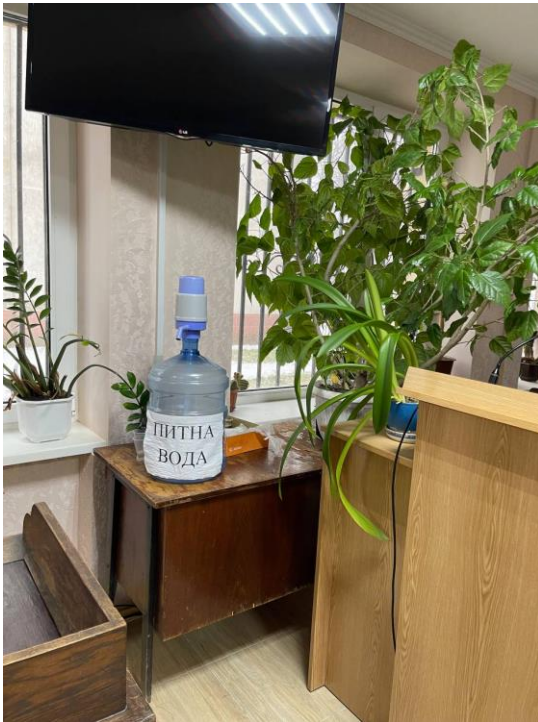
Фото 5

У залі судового засідання обвинуваченим (підсудним), засудженим забезпечено питний режим (фото 5).

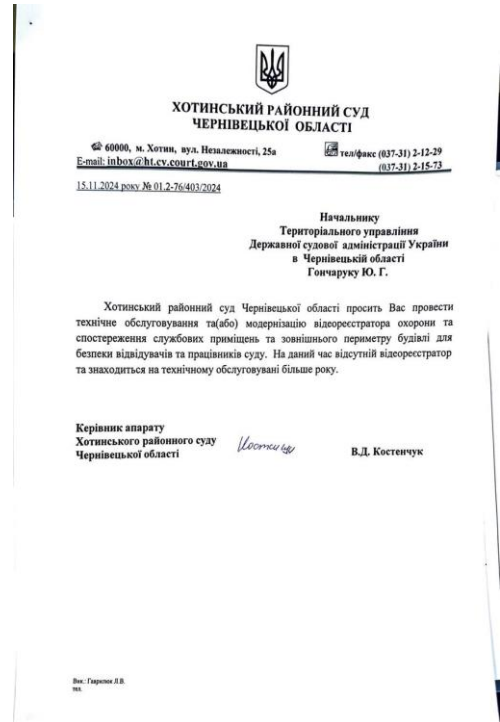
Фото 6

2. У порушення вимог пункту 15 Інструкції у Суді не встановлено систему відеонагляду у залі судового засідання та у частині коридору зі службового входу/виходу, де проходить маршрут конвоювання обвинувачених (підсудних),

засуджених до зали судових засідань, що може створювати додаткові ризики, пов'язані з можливим порушенням прав обвинувачених (підсудних), засуджених. Також під час відвідування групою НППМ встановлено, що наявні камери відеоспостереження у несправному стані.

Керівництвом Суду надано лист від 15.11.2024 про звернення до Територіального управління Державної судової адміністрації України в Чернівецькій області з проханням технічного обслуговування та (або) модернізації відеореєстратора охорони та спостереження (фото 6).

1. Вжити заходи щодо запобігання порушень, що призводять або можуть призводити до порушень прав людини;
2. Забезпечити в приміщенні суду технічну справність системи відеоспостереження.

4. Обладнати приміщення суду системою відеонагляду у залі судових засідань, у коридорах, де проходить маршрут конвоювання обвинувачених (підсудних), засуджених від камер до залів судових засідань;

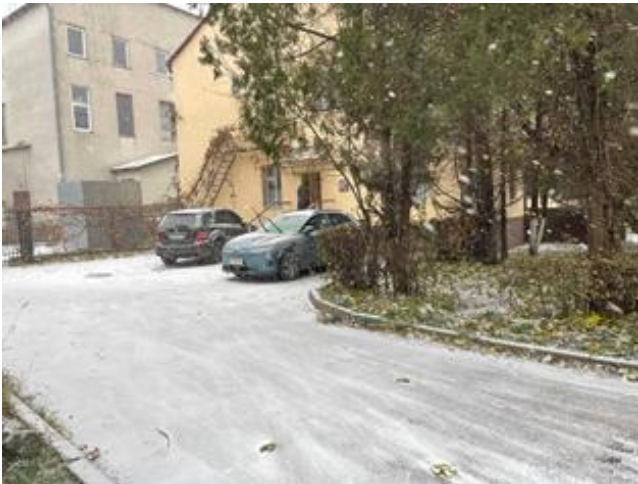
Фото 7

3. У порушення вимог пункту 5.11 ДБН Суду та пункту 14 Інструкції в суді не обладнано бокс для заїзду спеціального автотранспорту варти та посадки (висадки) обвинувачених (підсудних), засуджених або огороженої стоянки для спеціального автотранспорту варти біля зовнішнього спеціального входу (фото 7).

1. Забезпечити кількість камер для підсудних (засуджених) не менш ніж 4 м<sup>2</sup> виходячи з розрахунку три камери на кожен зал судових засідань для розгляду кримінальних справ, приміщення для розміщення особового складу варти та санітарні вузли;
2. Забезпечити ізольований маршрут конвоювання обвинувачених (підсудних), засуджених від камер до зали судових засідань для розгляду кримінальних справ;
3. Обладнати бокс для заїзду спеціального автотранспорту варти та посадки (висадки) обвинувачених (підсудних), засуджених або огорожену стоянку для спеціального автотранспорту варти (при неможливості обладнання боксу);
